## 木製歩道橋「鶴の舞橋」の形状測定調査について

Measurement of three dimensional shape of timber pedestrian bridge named "Tsuru no mai bridge"

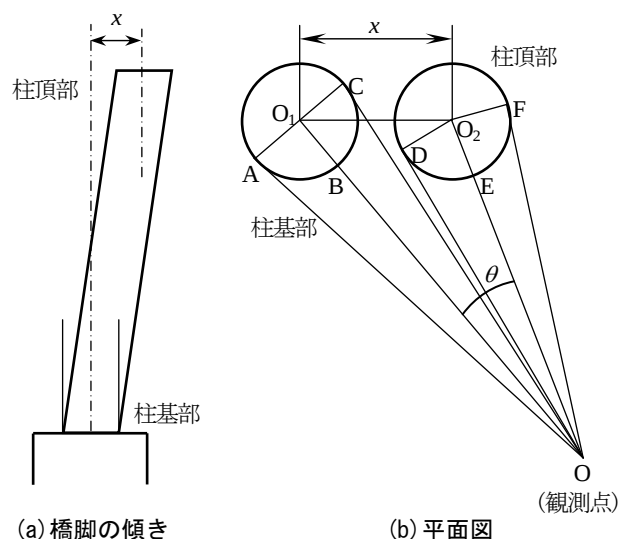
図-1 橋脚の水平変位測定

柱基部の中心点に対する柱頂部の中心点の水平変位 $x$ を求める。図-1(a)に示す通り、 $x$ は橋軸直角方向の柱頂部の相対変位である。しかし、観測点は橋軸から左右に離れた場所となるため、橋脚と観測点は図-1(b)のような位置関係となる。角度 $\theta$ 、距離 $OB$ 、 $BO_1$ 、 $OE$ 、 $EO_2$ をトータルステーションにより算出し、 $x$ は次式により得られる。

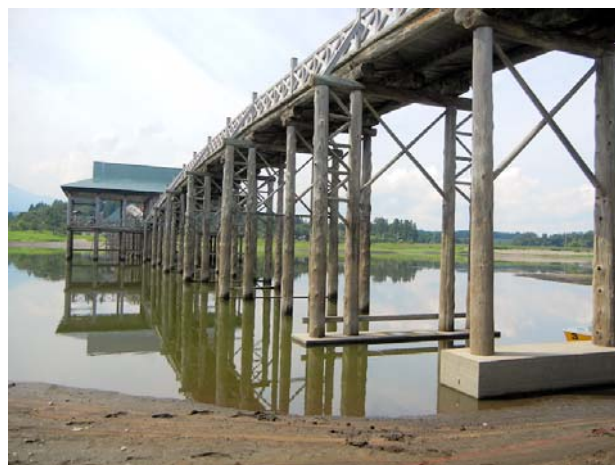
写真-2 柱頂部と柱基部

トータルステーション(観測点)を橋脚基部と頂部が視準できる位置に設置する。写真-2のように橋脚基部はコンクリート基礎を視準する。基礎が水面下にある場合は、水面上を視準し、水面下の橋脚長による補正を行う。観測点は、橋脚が視準できるようその都度位置を変える。写真-3は大ステージ上に観測点を設けた場合の例である。

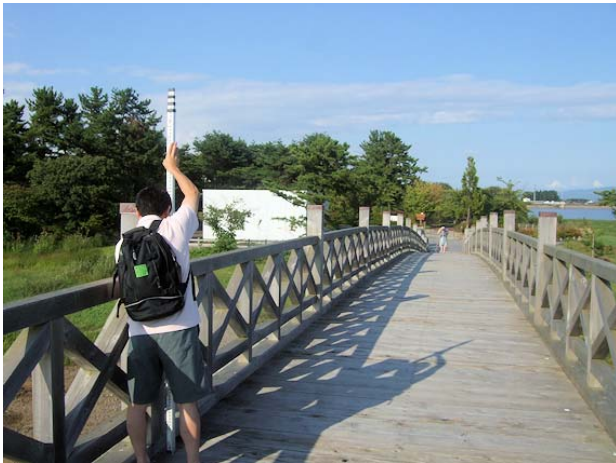
写真-4 水準測量の状況

No. 0～60の左右の橋脚上の床版上面の水準測量を行う。基準点はNo. 60付近の陸上に存在するコンクリート柱とし、この高さが不明なため100[m]と仮定して測定を行った。写真-4は水準測量の状況を表している。

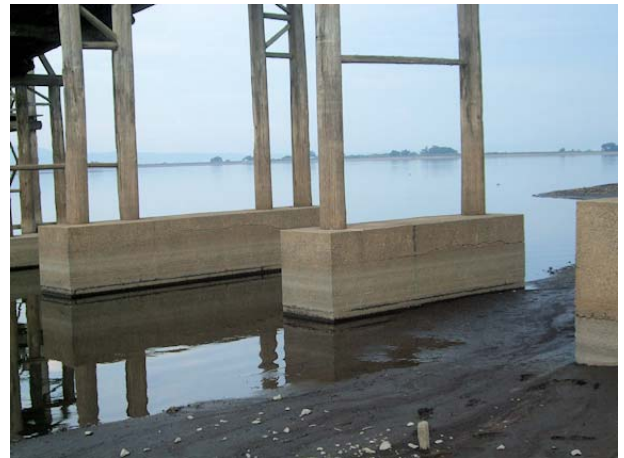
写真-5 水面上の基礎

基礎の傾斜を算出する。写真-5のように基礎の上面が水没していない場合は、トータルステーションで橋脚固定部のレベルを観測する。写真-6のように橋脚基部が水没している場合は、基礎上面の水深を直接測り、左右の橋脚部の水深の差から基礎の傾斜を算出する。
