走行荷重がポットホール補修部分に与える影響について

Influence of wheel load at pothole repair area

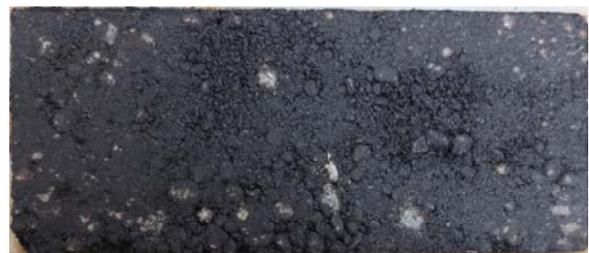
常温混合材により補修

市販の常温混合材およびエポキシ樹脂によりポットホールを補修した。補修方法は、常温混合材は供試体の表面全体を厚さ5 (mm)で面的に補修し(図-1)、エポキシ樹脂は供試体の切り込み部分およびポットホール部分に樹脂を充填して補修を行った。常温混合材およびエポキシ樹脂により補修を行った供試体の写真を写真-2に示す。

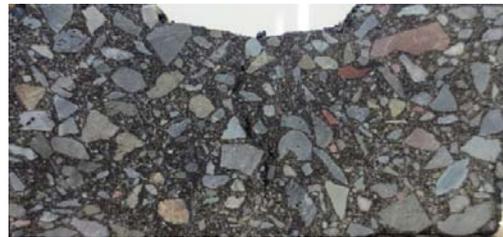
写真-3 内部ひび割れ（常温混合材により補修）

補修した箇所表面状態は APA 試験前と後では、剥離などの変化は見られなかった。しかし、供試体を切断して、供試体内部を観察したところ走行方向に対して直角方向のひび割れが発生していた（写真-3）。

表-2 より、供試体内部に発生したひび割れは、ポットホールを常温混合材で補修した場合に見られた。この結果より、実際のポットホールを常温混合材で補修した場合、舗装表面は問題ないように見える補修箇所でも、舗装内部でひび割れが発生し、問題となる可能性がある。そのため、どのような条件のときに内部にひび割れが発生するかを今後調査することが必要であると考えられる。
