## 2015 年 10 月台風 23 号による藻琴川豪雨災害

Mokoto river heavy rain disaster caused by October, 2015 Typhoon No. 23

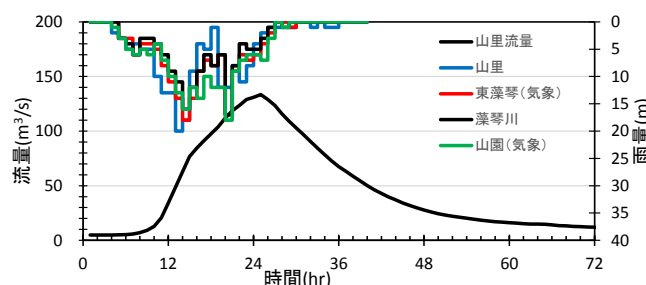
図-3 藻琴川流域の観測水流量(10月8日1時から)

山里流量観測地点の暫定流量ピークは 9 日 1 時に約 130(m<sup>3</sup>/s)に達し、水位のピークが約 7.3(m)であった。この値は、早川による 2006 年 10 月 7~8 日の流出解析<sup>5)</sup>では、藻琴山地点 (山園→移設前)で総降水量 276(mm)に達し、流域平均でも 247.4(mm)の既往最大規模の降雨で

あったため、暫定流量ピークは  $150(\text{m}^3/\text{s})$  を超えていたと推定されている。ただし、降雨強度  $5(\text{mm}/\text{hr})$  程度の降雨が 2 日間に渡って降り続く降雨特性と、流域が短冊状の細長い流域形状とも相まって流量ピークが平坦で 6 時間以上継続する特徴的な流出特性を呈していた。今回の流出特性は降雨強度が  $20(\text{mm}/\text{hr})$  に達した 8 日 12 時頃から流量が急上昇し、9 日 2 時頃に流量ピークに達する流出特性であった。今回の洪水は上流域で外水氾濫が生じているため、氾濫した流量河道に戻ると、2006 年と同程度か、やや上回るものと推察される。

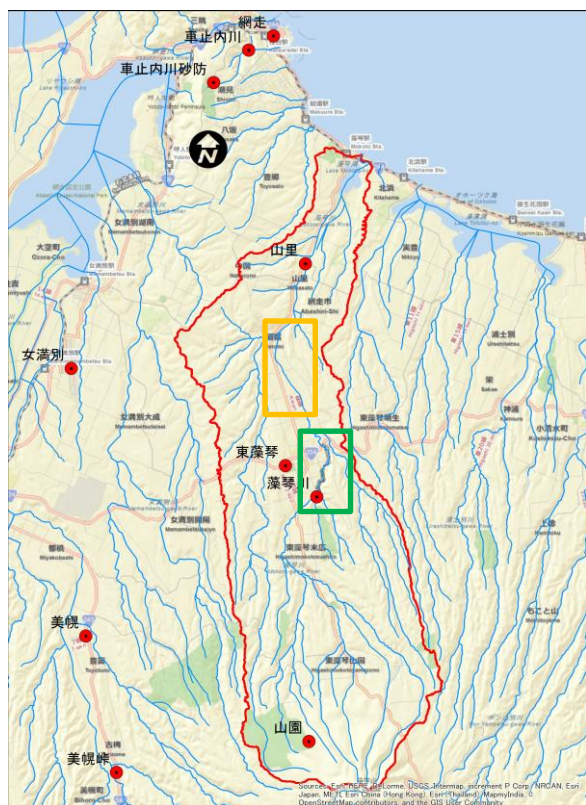
図-2 藻琴川流域の位置図と調査箇所

～8日の2日降水量 173(mm)を記録し<sup>3)</sup>、内水氾濫と浸水被害が報告されている<sup>4)</sup>。今回の降雨規模は両洪水とほぼ同程度の降水量であるが、上流域のアメダス山園が2日降水量 193(mm)に達し、河道整備が遅れている中流域を横断する国道 334 号の大進橋を挟む上・下流域 (図-2 の緑線枠内)において外水氾濫が生じた。また、更に下流のチグサ藻琴川との合流地点付近 (図-2 の橙色枠内)では内水湛水により道道 102 号が通行止めになり、最下流の藻琴湖の湖岸道路では河岸段丘からの雨水によって湖岸側の歩道部が欠落する被害も生じていた。各地点の被災状況については後述するが、流域内に設置された雨量計 (赤丸) のハイトグラフと下流の山里地点の暫定流量ハイドログラフを図-3 に示し、洪水の概要を記す。
