## 2015 年 10 月台風 23 号による網走周辺の被災状況報告

Disaster report around Abashiri by the October, 2015 typhoon No. 23

北見工業大学社会環境工学科 ○正 員 渡邊康玄 (Yasuharu Watanabe)  
 正 員 早川博 (Hiroshi Hayakawai)  
 正 員 川口貴之 (Takayuki Kawaguchi)  
 北海道開発局北見河川事務所 西村弘之 (Hiroyuki Nishimura)  
 相澤哲也 (Tetsuya Aizawa)

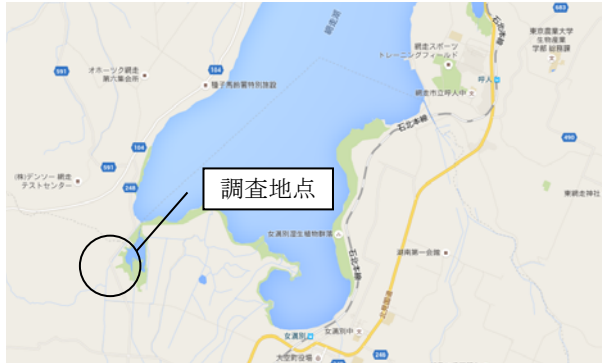
図-4 サラカオーマキキン川調査位置

住吉1号橋付近では、2箇所の堤防が浸食を受けていた。調査位置を図-4に示す。1箇所は、橋の直上流右岸側で破堤には至っていない。もう一箇所は、橋の直下流右岸側で、幅30mほど破堤しており、2015年10月9日12時現在、河川水が氾濫していた。小型のドローンにより撮影した状況を図-5に示す。破堤箇所直下流で河道内樹木が認められる。氾濫流は、破堤箇所において

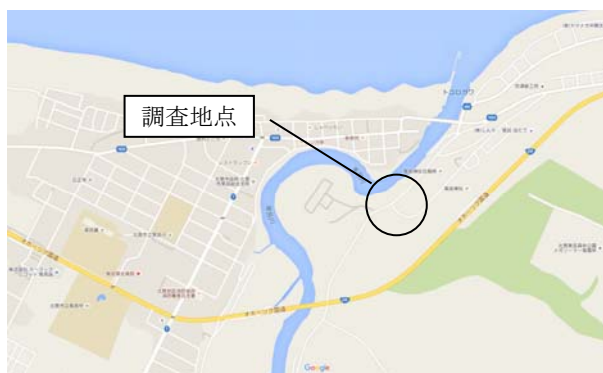
図-19 常呂川河口付近の北見市道災害調査位置

北見市道において、上流からの沢水が道路側溝から溢水し、道路基盤が流失していた。位置を図-19 に、被災地点周辺の状況を図-20 にそれぞれ示す。2015 年 10 月 9 日 15:50 時点で、沢水は被災箇所の下流部の道路表面を流れており、更なる被災の拡大が懸念された。
