# 供用中の暫定2車線区間における分離2車線化工事実施報告

Construction report of separation 2 lanes alteration in provisional 2 lane sections in service

東日本高速道路（株） ○正会員 齊藤正起 (Masaki Saito)

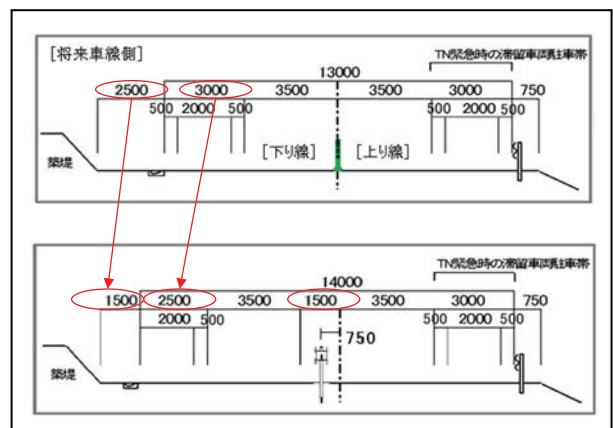
図-2 分離 2 車化標準断面図 (工事起点～ニニウ橋)

当区間は、図-2 に示すとおり将来車線 (下り線) 側の余裕幅を活用し、路肩を拡幅した。その上で路肩及び保護路肩の幅員を縮小し断面を確保した。これにより、現況のセンターラインから 75cm 将来車線側にシフトしている。

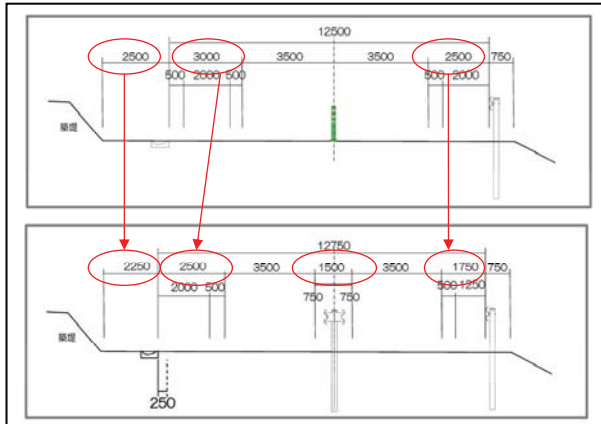
図-3 分離2車化標準断面図（ニニウ橋～工事終点）

当区間は、図-3 に示すとおり将来車線側の一部は路肩の拡幅が必要であるが、トンネル坑口の非常駐車帯が上下線に設置されており、上下線の路肩両側を 75cm ず

つ縮小することで既設のセンターラインの位置を動かすことなく防護柵の設置が可能となった。また、センターのシフトがないためトンネル坑口部における車両の円滑な流入出を確保できた。

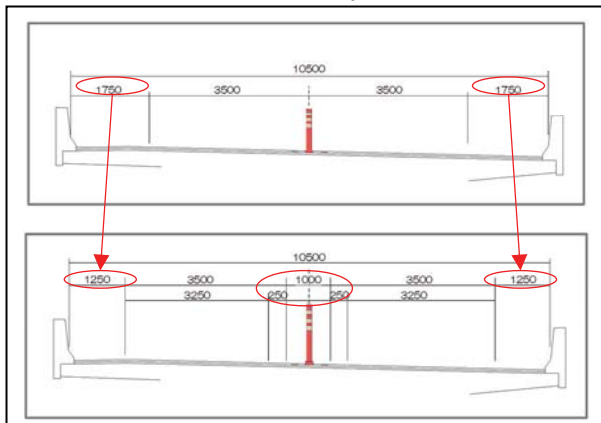
図-4 分離2車化標準断面図（橋梁部）

橋梁部は防護柵の設置ができないため、図-4 に示すとおり非分離構造とし、路肩幅員を 1.25m に縮小してセンターラインの位置を変更せず幅員を確保した。また、車線誘導標の高さをガードレールの高さに合わせて 800mm から 1000mm に変更した。

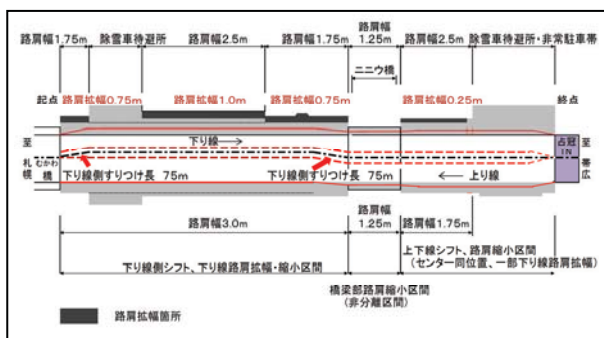
図-5 路肩拡幅とすりつけ状況

上記 4.1 により、センターをシフトした区間と変更しない区間があるため、図-5 に示すとおり 75m ですりつけを行っている。

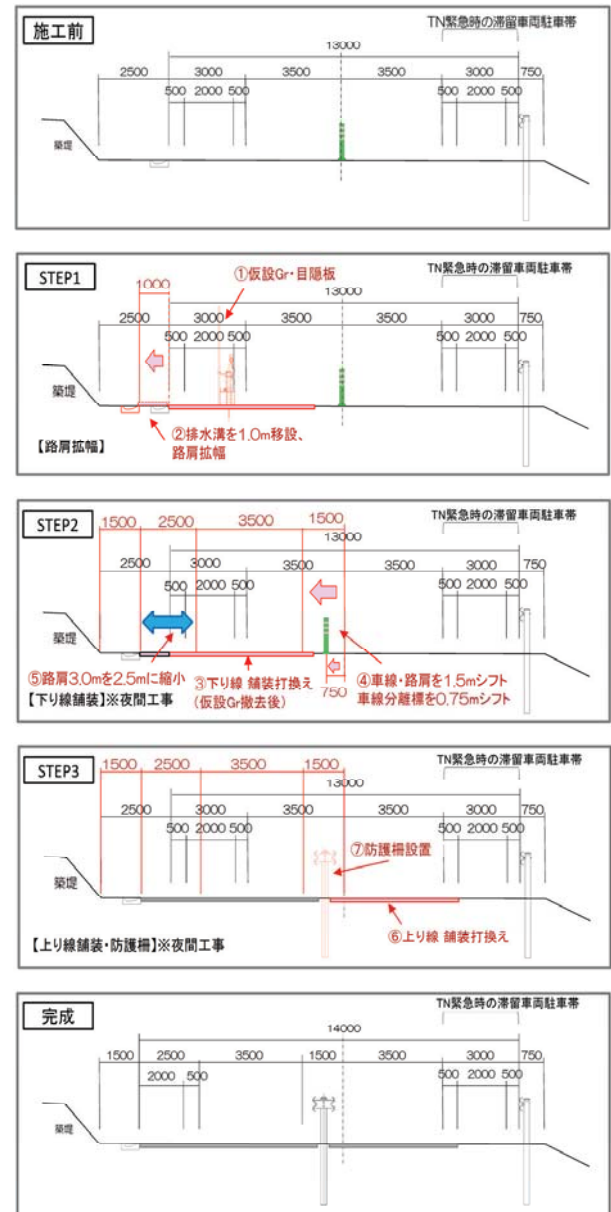
図-6 工事の手順（起点～ニニウ橋の標準施工）

工事の手順は図-6 に示すとおりであり、最初に仮設防護柵の設置、その後路肩の拡幅作業（土工、路盤工、アスファルト舗装工、排水施設工、防護柵工）を約 3 ヶ月実施した。次に 11 日間の夜間通行止では、まず舗装の施工を上下線 8 ブロックに分割し、基本的の下り舗装→上り舗装→防護柵設置の順に施工を繰返し行った。

これに本線排水施設の撤去、標識工事、視線誘導標の設置作業を並行して行い完成となった。
