## 赤外線カメラによるポットホール事前検知に関する基礎検討

Basic study on pothole detection method with infrared thermography

国立研究開発法人土木研究所 寒地土木研究所 ○正 員 丸山 記美雄 (Kimio Maruyama)  
同 上 正 員 星 卓見 (Takumi Hoshi)  
同 上 正 員 木村 孝司 (Takashi Kimura)

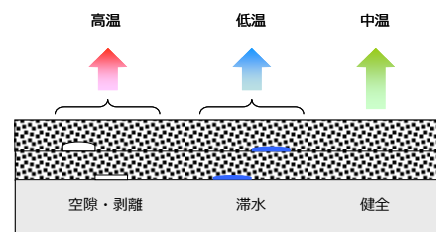
例えば、アスファルト舗装内部で含水や滞水している場合、加熱過程時であれば周囲よりも低温となり、一旦加熱された後の冷却過程時であれば周囲よりも高温となる。一方、アスファルト舗装内部で空隙が発生した場合は、昼間の太陽光による路面の加熱過程時であれば、表面側からの熱の伝導が空隙の空気層によって遮られるため、空隙直上の部分は周囲のアスファルト舗装よりも早く熱せられ、周囲よりも高温となる。逆に夕方以降の気温降下に伴う冷却過程時であれば、空隙直上の部分の温度低下が早く、周囲よりも低温となる。すなわち滞水と空隙では一般的に温度平衡状態の場合を除き、温度の相対的な表出状態が反対になる(図-1)。

図-1 健全部や滞水部の赤外線画像の傾向  
(路面の加熱過程時)
