# 稚内港北防波堤ドームの劣化度評価および補修計画の立案

Structural assessment and repair strategy of Wakkanai Port North Breakwater Dome

北海道開発局港湾空港部 正 員 上田裕章 (Hiroaki Ueda)  
 北海道開発局稚内開発建設部 ○正 員 吉田勝則 (Katsunori Yoshida)  
 北海道大学大学院工学研究院 フェロー 横田 弘 (Hiroshi Yokota)  
 北海道大学大学院工学研究院 正 員 佐藤靖彦 (Yasuhiko Sato)

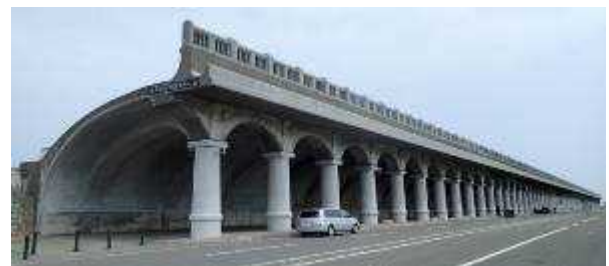
図-1 北防波堤ドーム全景

稚内港北防波堤ドーム（図-1，延長 427.6m）は，昭和 11 年に竣工し，昭和 53～56 年に地中梁から上部をすべて更新する全面改修が行われた．その後，阪神淡路大震災を受けて耐震性の見直しがなされ，平成 11～14 年には柱部の耐震補強を中心とした改修が実施されている．

しかし，全面改修から既に 34 年が経過して劣化が進み，平成 24 年には銘板が落下するなど第三者被害にもつながりかねない事態が発生した．また，本施設は土木学会選奨土木遺産および北海道遺産に選定され，稚内市の重要な観光拠点にもなっていることから，美観にも配慮した補修が必要である．これらのことから，構造物の劣化状況の詳細調査と評価，優先度を考慮した適切な補修計画の立案が喫緊の課題となった．本報文では，構造物の劣化状況の詳細調査の結果とそれに基づく補修計画の検討結果を報告する．

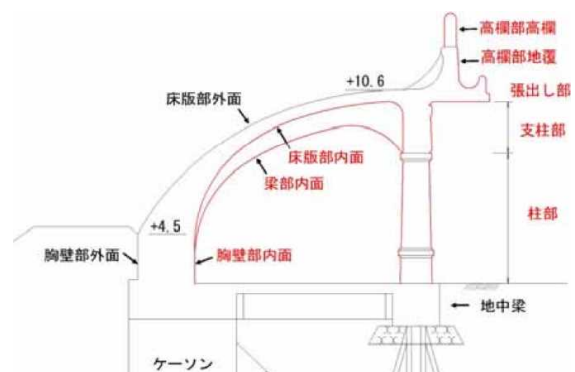
図-2 標準断面図

北防波堤ドームの床版外面，胸壁外面とこれらの内面では劣化状況が異なることから，現況評価と補修検討は外面と内面（図-2 の赤字部材）に分けて，防波堤法線方向のブロックごと（Nos.1～24）に実施した．調査内容を表-1 に示す．鉄筋かぶりと鉄筋の腐食程度を推定する自然電位の測定は，波浪を受けている状況や塩分の飛散状況を勘案して，図-3 に示すように，標高毎に外面では 7 側線，内面では 13 測線において行った．

鉄筋腐食調査の結果、高欄および地覆のほとんどの測定箇所でも腐食の可能性を示す自然電位の値が得られた。これは、断面欠損が多く発生し、そこから塩分が供給され易くなっていること、図-2 に示したように、突起状の構造であることから、他方向から塩分が供給されたためであると考えられる。他の部材については、鉄筋露出箇所以外での腐食の可能性は小さいとする測定結果が得られ、打音調査でもコンクリートの浮きは確認されなかった。また、一部のはつり調査においても腐食は確認されなかったことから、現時点で不可視部分の鉄筋腐食は発生していないと判断できる。
