## 白鳥大橋メインケーブル定着部近傍における軸方向ひずみの短期計測

Short-term axial strain measurement of cable near anchoring section of Hakucho-Ohashi bridge

室蘭工業大学大学院  
釧路工業高等専門学校  
北海道開発局室蘭開発建設部

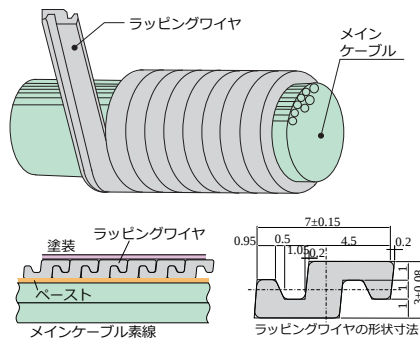
図-2 S字ワイヤラッピング工法

に示すように世界初のS字ワイヤラッピング工法が採用され、S字型ワイヤと柔軟型塗装(柔軟型エポキシ樹脂塗料3層+柔軟型ふっ素樹脂塗料1層、膜厚195 $\mu$ m)を組み合わせた防食対策が施されている<sup>3)</sup>。

前述のように白鳥大橋のメインケーブルにはS字ワイヤラッピング工法が採用されており、張力変動や温度変化に対してS字型ワイヤが伸縮することにより、メインケーブル内部への水分の浸入を防止する構造となっている(図-2参照)。本論文では、このような構造を有するケーブルの軸方向ひずみを適切に測定するために、以下の手順によりひずみゲージを貼付することとした。

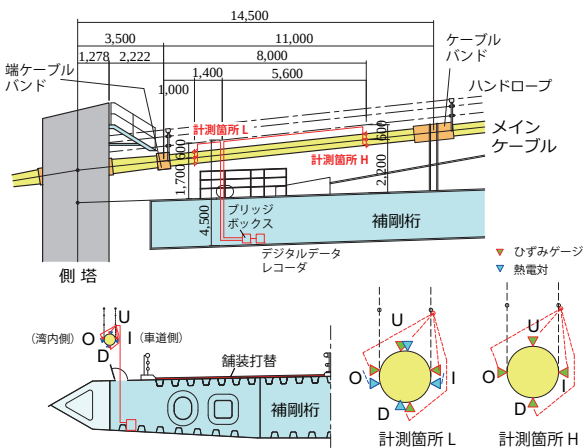
図-3 計測位置

図-3には、側塔(2P)近傍のメインケーブル定着部近傍におけるひずみゲージ添付位置を示している。ひずみゲージは、端ケーブルバンドから1mおよび8mの断面とし、図に示すようにメインケーブルの上下左右の4箇所に貼付している。また、1m位置の断面(計測箇所L)にはひずみゲージ近傍に熱電対を設置し、ケーブルの温度変化も測定している。なお、ひずみゲージはブリッジボックスを介し、また熱電対は直接データレコーダに接続して計測した。サンプリング周波数を2Hzとした。計測は2016年9月4日から同年10月14日までの約40日間であり、ひずみに関しては計測開始時に零バランスを取った。

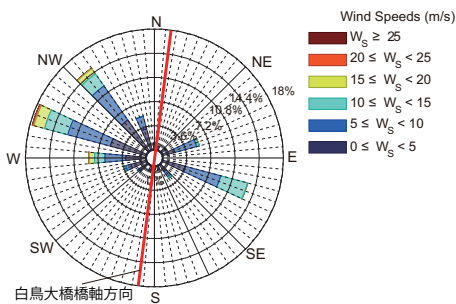
図-4 風配図(2016/9/4-2016/10/15)

図-4には、計測期間における風配図(風向および平均風速の頻度)を32方位で示している。また、図-5には平均風速の時刻歴データを示している。図より、風向は西北西から北西が卓越しており、白鳥大橋の橋軸直角方向に強い風が吹いていることが分かる。なお、この傾向は、過去の計測データ<sup>4)</sup>とよく一致している。また、最大風速は23 m/s、平均風速は約6.5 m/sであった。
