寒冷地において複合劣化を受けた道路橋 RC 床版の劣化状況調査

Inspection of highway bridge RC slabs suffered from both material deterioration and fatigue damage in cold region

(国研)土木研究所 寒地土木研究所 正会員 角間 恒 (Ko Kakuma)
 (国研)土木研究所 寒地土木研究所 ○正会員 佐藤孝司 (Koji Sato)
 (国研)土木研究所 寒地土木研究所 正会員 西 弘明 (Hiroaki Nishi)

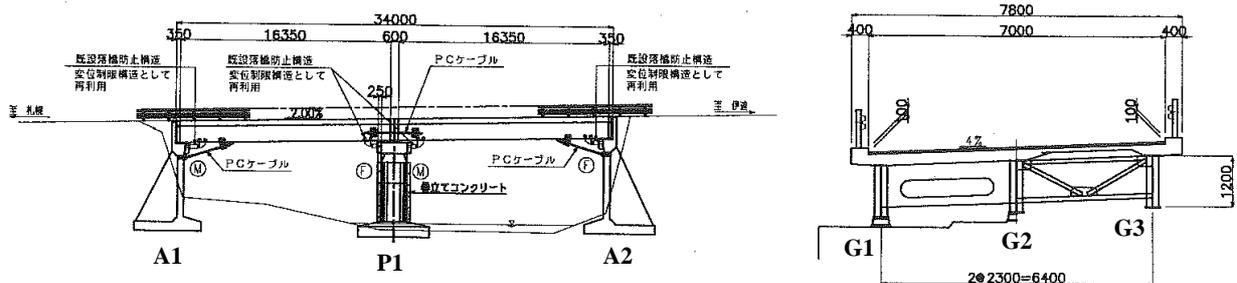
図-1 橋梁一般図

図-4に、撤去後に観察したG1-G2間での床版下面のひび割れ状況を示す。赤色の枠は漏水が見られた範囲である。A1側のパネル1および2では網目状のひび割れが多数発生し、疲労により発生する2方向ひび割れと比較してひび割れ密度が大きく、不規則な方向に発生している。パネル3および4では部分的にひび割れが細かく分散する箇所があるが、これは漏水箇所と一致しており、床版上面から浸入した水が影響していると考えられる。曲線橋である本橋では、図-1に示したように、横断勾配4%および縦断勾配2%が設置されており、A1・G1側で滞水が生じやすくなった結果、パネル1および2において劣化が著しくなったものと推察される。

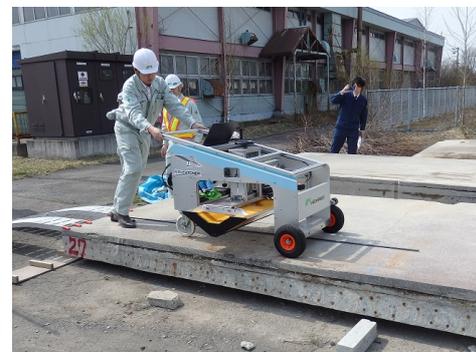
図-2 電磁波レーダ法による非破壊調査

本調査における電磁波レーダには、ニチレキ(株)が開発した「床版キャッチャー」⁶⁾を使用した。一般に、実橋梁における調査では車両搭載型レーダが使用されるが、本調査では撤去床版を対象とすることから、手押し型レーダを使用した(図-2)。
