# 2016 年北海道豪雨災害における橋梁被害の被災メカニズムの基礎的検討

Basic investigation of damaged bridges caused by heavy rainfall disaster from Typhoon in Hokkaido, 2016

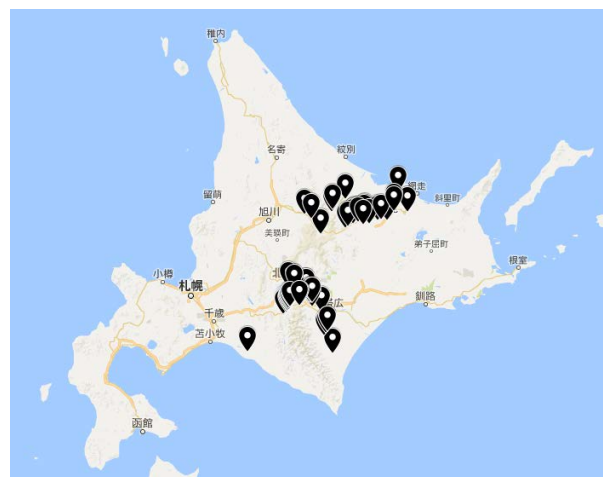
図-1 著者らが現地調査を行った被災橋梁箇所

著者らが現地調査を行った橋梁および取り付け道路の被災箇所を図-1 に示す。現地調査 58 箇所の内訳は、道路橋 55 橋、鉄道橋 2 橋、人道橋 1 橋である。鉄道橋 2 橋の被害は、橋桁、路盤の流出などであり、人道橋の被害は、無補剛吊橋の主塔の流出と、どちらも復旧には時間のかかる大規模な被害であった。道路橋 55 橋の被害状況は、落橋や橋台傾斜などの大被害を受け、上部構造を含めた大掛かりな復旧工事が必要だと考えられる橋梁が 19 橋あり、落橋被害のメカニズムは、橋台背面土の洗掘および流出により、橋台が転倒し落橋したことが考えられる。橋台背面土の流出などの被害は受けたが、

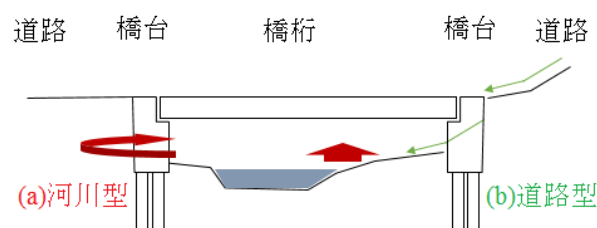
図-2 おおまかな被害分類

の2つの形態に分類し、その模式図を図-2に示す。

今回の災害において多数発生したのが「河川型」であり、落橋など大規模な被害をもたらした。「道路型」は幹線道路ではない場所に多く存在し、復旧に時間を要する恐れがある。次項より被害形態ごとに被災例を挙げ、被害状況を説明する。
