2016年8月常呂川洪水における構造物等被災概況報告

The 2016 Tokoro River Flood Disaster Report on River Structures

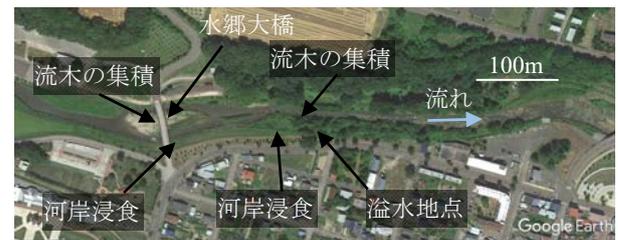
図-4 無加川温根湯近傍の被災箇所

温根湯温泉市街地近傍では、河道からの溢水による市街地や農地への氾濫、それに伴う道路の崩壊、橋梁の被災が確認された。図-3 に留辺薬観測所の水位及び流域平均雨量の時間変化を示す。また、図-4 は、以下に述べる被災箇所の位置を示したものである。

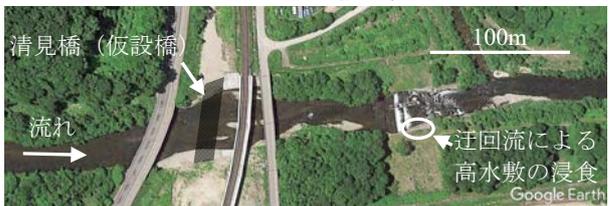
図-10 留辺薬近郊の被災箇所

留辺薬近郊では、橋梁の被災や床止工の被災が確認された。図-10 にこの地区の被災箇所の位置を示す。

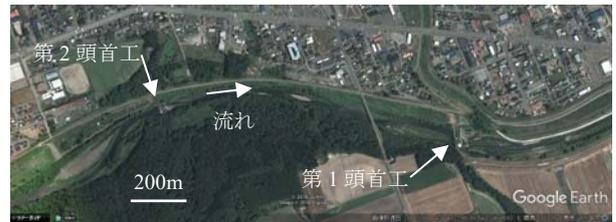
図-15 無加川第1および第2頭首工

比較的高い水位が継続していたため、被災の程度が不明であったことから、水位が低くなるのを待って、11月11日に第1および第2頭首工周辺の調査を実施した。図-15に、両頭首工の位置を示す。

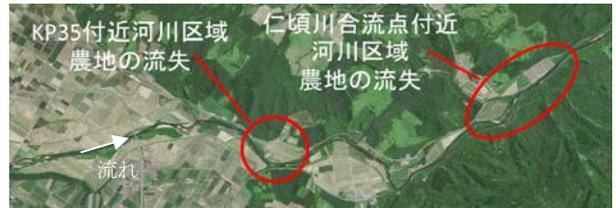
図-23 KP35 付近および仁頃川合流点付近の農地の流失箇所

常呂川下流部では無堤地区が存在するが、図-23におけるKP35付近(図-24)および仁頃川合流点付近(図-25)で、河川沿いに存在する農地に勢いを持った河川水が氾濫し、農地の表土が広範囲に流失した。この氾濫流の特徴は、谷軸に対して河道と対称となるような形状で流下している点である。このような氾濫流は、2003年の日
