## 床版端部の劣化推定と補修に関する一提案

The proposition about deteriorating estimation and the repair of the bridge floor slabs edge

このような背景から、効率的な維持管理の手法を確立していくための基礎資料を得ることを目的に、過年度の橋梁点検で床版上面が砂利化しているとされた美瑛橋について、平成28年に実施された床版端部打ち換え、床版全面防水層敷設の際に、劣化要因を推定した上での補修に関する提案を報告する。

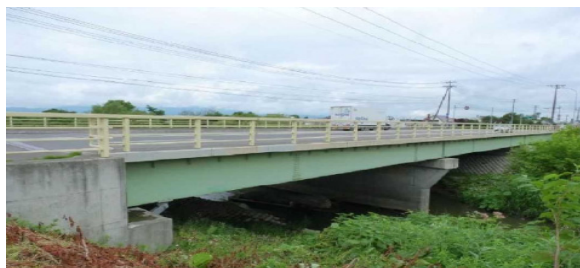
写真-1 橋梁側面全景

図-1、図-2、写真-1に対象とした橋梁を示す。本橋は一般国道12号に掛かる、1967年に架橋された橋長71.10mの3径間連続非合成I桁橋であり、床版は1985年にI型鋼格子床版へ打ち換えられた橋梁である。床版は打ち換え後、30年が経過しており設計活荷重はTL-20である。

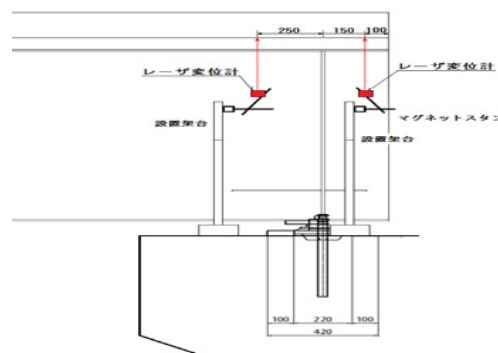
図-6 計測器具配置図

変位量の測定は、図-6に示すように支承を挟んだ位置にレーザ変位計を設置し床版端部の車両通行時の変位を動的に測定する。併せて、通行車両のビデオ撮影を行う(写真-3)。計測は上り車線、下り車線について実施し、各々5時間程度の計測を行う。

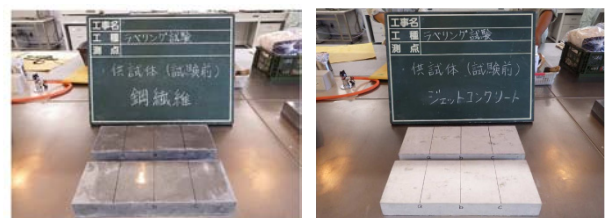
図-9 ラベリング試験概要 (上)試験仕様 (下)供試体

- ・早期に高強度を発現ができ、即日交通解放が可能。
- ・施工厚さ2cmに対し凍害+輪荷重走行試験を実施済み。
- ・薄層施工でも緻密性が高く鋼繊維の架橋効果が大きく初期拘束ひび割れを抑制可能。
- ・極めて緻密な材料で酸素と水分を遮断するため、耐凍害性に極めて優れる。
- ・供試体によるラベリング試験を実施した結果、極めて良好な値を示した(図-9)(表-4)。
