## 嵐山トンネル側壁コンクリートの漏水対策

— Countermeasures leakage of sidewall concrete in Arashiyama tunnel —

東日本高速道路㈱旭川管理事務所

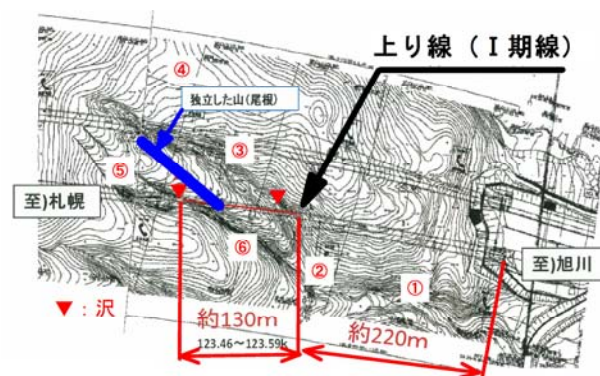
図-2 嵐山トンネル地表平面図

漏水発生箇所のトンネル地表部には、ひび割れの起終点近くに各々1箇所の沢が確認されており、トンネルの土被りは約 10m程度となっている。また、地表部①～⑥には、黒色片岩や緑色片岩、石英片岩等の露頭が見られた。岩の風化はないが節理が発達しており、沢部から

の水が浸透しやすい地形となっている。

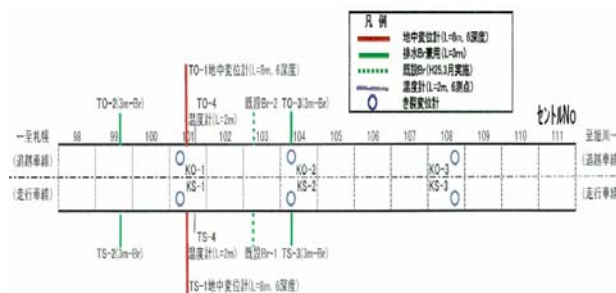
図-3 計測機器位置図

コアボーリングは、図-3に示すとおり、走行車線及び追越車線とも各4箇所で行い、採取コアは全て緑色片岩と黒色片岩の互層であった。また、両岩ともに微細な白色脈が認められる硬質岩相であり、膨張性土圧による変状の可能性は低いと考えられる。

漏水流出量は、図-3に示す Br-1、TS-2、TS-3 での経年変化を測定した。

その結果、Br-1 では夏季～秋季まではほとんどなく、融雪期に流出量が増加する傾向がみられた。また、TS-2 及び TS-3 については、融雪期に流出量が若干上昇する傾向が見られたが、年間を通して変化は少ない状況であった。したがって、漏水は積雪及び融雪による影響が大きい、常時水圧はないものと考えられた。

写真-3にあるとおり、厳冬の現地状況は、漏水が凍結して氷柱となり、監視員通路の歩行が妨げられるほどであった。流出量が更に増えれば、車道にも影響を与える可能性が考えられるので早急な対策工が必用と判断された。そのため、連続するひび割れの一部である、走行車線側の TS-1～TS-3 及び追越車線側の T0-1～T03 のボーリング孔を使用し、漏水対策としての排水工を設置することとした。
