# 釧路地域における耐候性鋼橋梁に着目した飛来塩分量と気象条件に関する一検討

A consideration on amount of flying salinity and weather conditions focused on weathering-steel bridges in Kushiro District

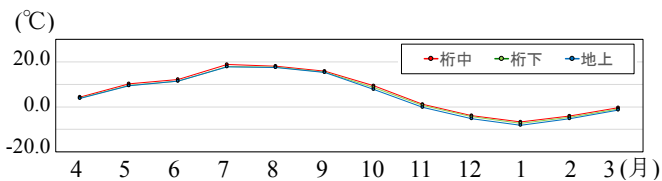
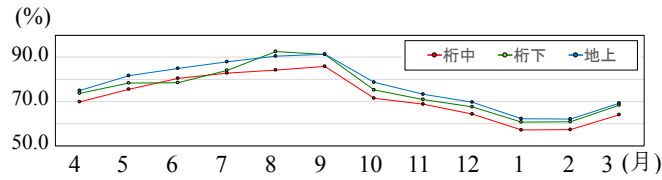
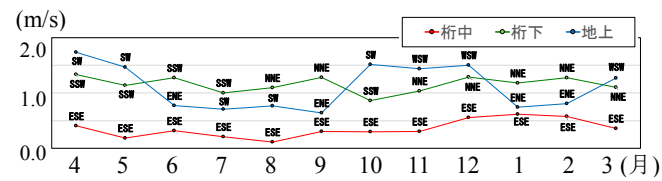
図-6 A橋の気象に関する通年平均観測結果

(a)図の温度に関しては、橋梁の地点にかかわらず類似の分布を示している。また、各地点における観測位置での差異もない。最大気温は 7~8 月に発生するが 20℃ に達していないことが分かる。

これは、釧路地域特有の霧の発生によって、直射日光が遮られることに起因しているものと推察される。なお、霧の発生は、本州地方に太平洋高気圧が張り出すため、湿った南風が道東地域に吹きこむものの、北からの親潮寒流によって急激に冷やされて発生するものである。

(b)図の湿度分布に関しては、(a)図の温度分布に対応して、夏期に高く冬期に低い分布を示している。

その性状は、夏期で 8, 9 月期に約 90 %に達し、1 月に 60 %前後に低下している。

各地点の観測位置での湿度分布の差異は、通年を通して桁中部が桁下および地上部よりも小さく、その差は最大 10 %程度である。また、桁下と地上部では、A橋の場合には、通年で地上部が若干大きい傾向を示している。また、B橋の場合には、双方で差がない。

(c)図の風向・風速分布から、両橋での桁下及び地上での風速分布を比較すると、離岸距離が小さいA橋の場合には最大 1.75 m/s 前後の風速となっているが、B橋

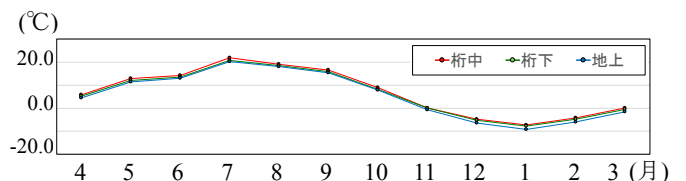
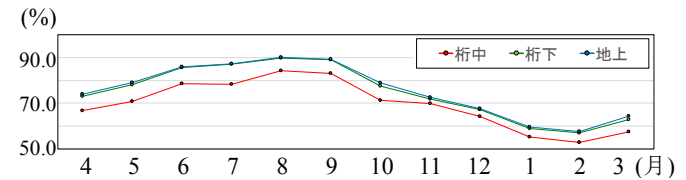
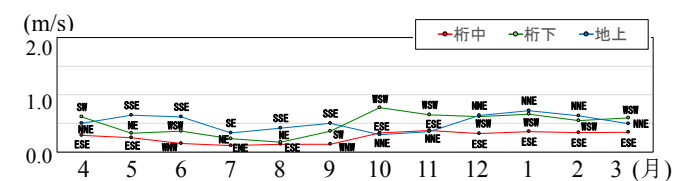
図-7 B橋の気象に関する通年平均観測結果

一方、離岸距離が 17 km と離れている B 橋の場合には、飛来塩分量も少なく、道示の規定値以内の値を示している。また、さび厚測定結果は A 橋よりも若干多いものの今後の処置が不要の状態であり、腐食の進行が十分抑制されているものと推察される。その要因は、前述の A 橋の場合と同様に釧路地域の特殊な気象条件によるものと推察される。
