## 平成30年北海道胆振東部地震における道路橋被害

Survey of Damage to Road Bridges by the 2018 Hokkaido Iburi-Tobu Earthquake

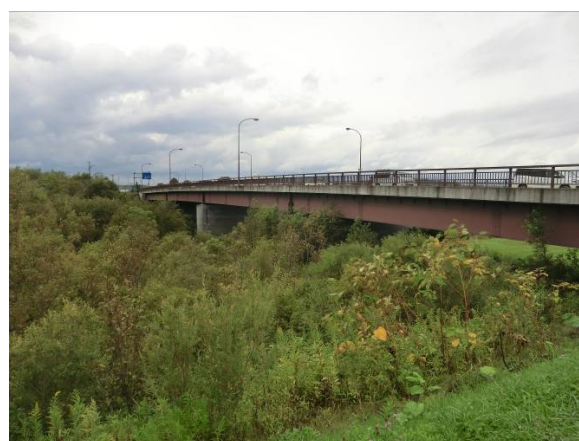
図-2 厚真大橋

図-2の厚真大橋は、震央から西北西10.4kmに架かる橋長125mの4径間連続鋼鈑桁橋である。橋軸方向の方位は北北西、2003年に竣工し、1996年(平成8年)道路橋示方書(B活荷重)が適用されている。

橋台のサイドブロックは上沓の接触によりアンカーボルトが破断して外れていた(図-3)。A1側は下流側、A2側は上流側が外れていた。

A1側(右岸)は、取付部の段差や水平方向のずれが約20mm生じていた。ゴム支承の残留変位は橋台側に約110mm、上流側に数十mmと比較的大きく、沓座モルタルの割れもあった。A2側もA1側と同様の損傷が発生していた。ゴム支承の残留変位は橋台側に約100mm生じていた。橋脚については遠望からの確認にとどまったが、P1橋脚のゴム支承は橋軸方向にA1側に残留変位が発生していた。

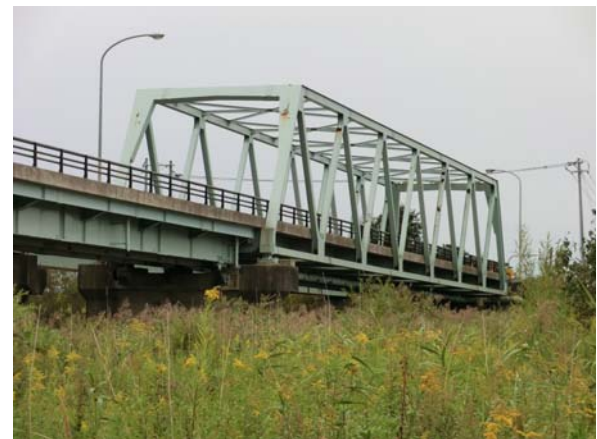
図-6 上厚真大橋

上厚真大橋は、震央から西南西 13.7km に架かる橋長 164m、4 径間単純合成桁と単純ワーレントラス（図-6）からなる橋梁である。橋軸方向の方位は東北東、1962 年に竣工し、1956 年（昭和 31 年）道路橋示方書（二等橋（TL-14））が適用されている。

A1 側（左岸）取付部（単純合成桁側）に約 100mm の段差、P1 ほかに伸縮装置の破損、P3 で沓座モルタルの割れが発生していた。また、A2 側（右岸）では、地覆コンクリートの割れ、取付部に約 100mm の段差と橋台背面の沈下が発生していた。図-7 の固定支承は、橋軸方向橋台側に 50mm の変位が生じて、上沓と下沓の間で水平方向のずれが発生していた。図-7 の損傷箇所は一見ピンが破断したように見受けられるが、実際には上沓と下沓の突起部に椀型のカバーが取り付けられており、このカバーが変形・脱落した状態であった。なお、本橋は側歩道橋が並行して架設されているが、中間橋脚上で支承が損壊している箇所があった。

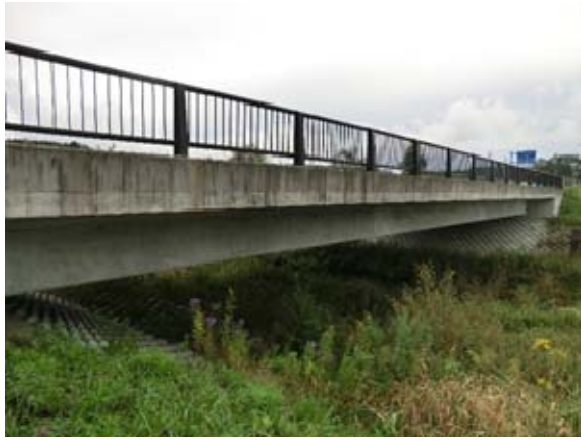
図-8 北進橋

北進橋は、震央から西北西 16.0km に架かる、単純 PC 中空床版橋である（図-8）。橋軸方向の方位は北西、2004 年に竣工し、2002 年（平成 14 年）道路橋示方書（B 活荷重）が適用されている。

両橋台側とも橋軸直角方向の変位制限構造（アンカーバー）の保護コンクリートが破損していた（図-9）。コンクリートブロックは上部構造側に取り付けられており、寸法は幅 700mm、高さ 200mm 程度で片側 4 基ずつ 8 基すべてが損傷していた。一部では内部のアンカーバーが露出していた。また、両橋台の側壁にひび割れが発生し、伸縮装置の損傷も見受けられた。取付道路の歩道部でも顕著なひび割れが発生していた。

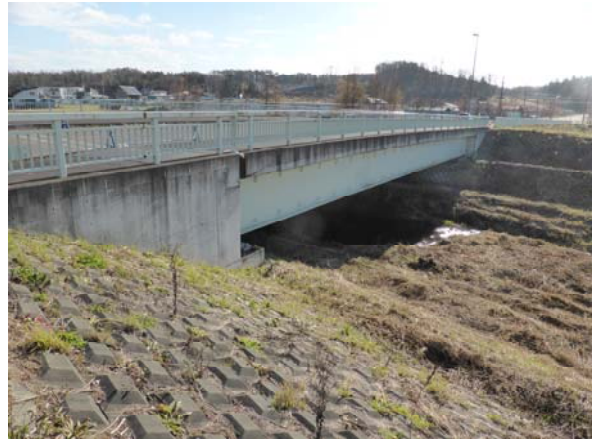
図-10 咲来橋

北進橋から南西に 700m の咲来橋は、震央から西北西に 16.2km の橋長 30m の鋼単純鈹桁橋である（図-10）。橋軸方向の方位は北北西、2002 年（平成 14 年）道路橋示方書（B 活荷重）が適用されている。

伸縮装置の損傷のほか、厚真大橋と同様にゴム支承の鋼製サイドブロックが損傷を受けていたが、図-11 のように、サイドブロックの上に下フランジが乗り上げたような変形があり、これらの 2 橋ではかなり大きな橋軸直角方向変位が発生したことが推測される。

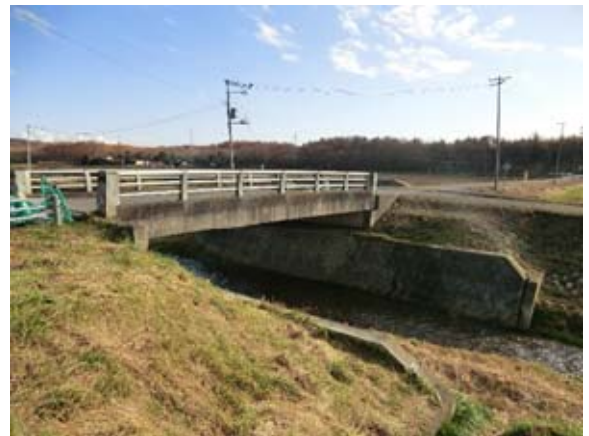
図-12 豊丘新橋

豊丘新橋は、震央から南西 8.2km に架かる、橋長 13m の単純 PC 桁橋である（図-12）。橋軸方向の方位は北、1977 年に竣工し、1973 年（昭和 48 年）道路橋示方書（TL-14）が適用されている。

本橋は両岸の小橋台を直径約 45cm のパイルベント 5 本ずつで支持しており、パイルベントの頂部は数十 cm 程度露出していた。この露出部で破断し最大で 15cm 程度のずれが発生していた（図-13）。計 10 本のパイルベントのうち 9 本で破断が確認された。破断ずれの方向は、A1（右岸側）は橋軸方向橋台側へ、A2（左岸側）は橋軸直角方向上流側へずれた傾向であった。また、PC 桁の桁端部はパラペットに衝突して端部のコンクリートがはがれ落ちた箇所が複数あった。橋台前面の護岸にもひび割れがあり、取付部では 10cm 程度の段差が発生していた。

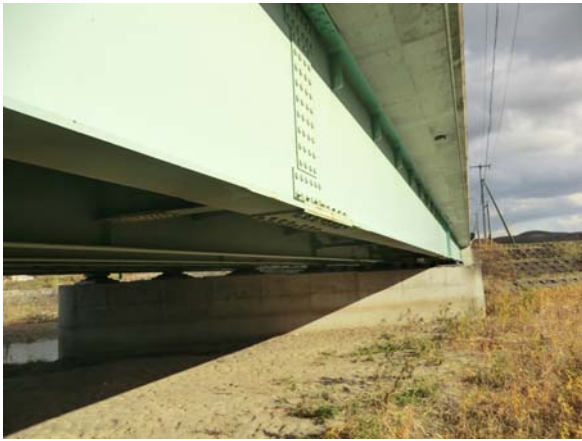
図-14 宇隆橋

宇隆橋は、震央から西北西 8.5km に架かる、橋長 63m の 2 径間連続鋼鉄桁橋である（図-14）。橋軸方向の方位は西北西、1999 年に竣工し、1996 年（平成 8 年）道路橋示方書（B 活荷重）が適用されている。

本橋では、図-15 のような対傾構や補剛材などの鋼部材の変形が発生していた。また、上フランジ取付部のハンチのコンクリートにも損傷があった。支承部周辺では、両岸橋台で図-16 のようなゴム支承の橋台側への残留変

位とサイドブロックの損傷が発生していた。また、橋軸直角方向の落橋防止構造のコンクリートブロックの損傷も見受けられた（図-17）。また、中間橋脚上のゴム支承では一部に亀裂が発生していた。さらに A1 橋台パラペットのコンクリートのひび割れや、橋台前面の護岸コンクリートの損傷など、大規模ではないが橋梁全体に損傷が発生していた。
