北海道における鋼板接着補強済床版の損傷傾向調査

Investigation of deterioration tendency of steel plate bonded RC deck slabs in Hokkaido

(国研)土木研究所寒地土木研究所 ○ 正 員 石原 寛也 (ISHIHARA Hiroya)
 (国研)土木研究所寒地土木研究所 正 員 中村 拓郎 (NAKAMURA Takurou)
 (国研)土木研究所寒地土木研究所 正 員 安中 新太郎 (YASUNAKA Shintarou)

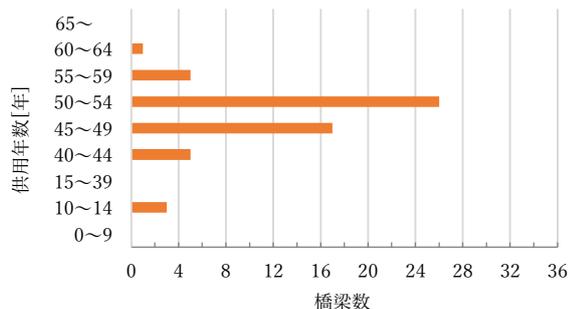
図-1 供用年数別調査対象橋梁数

供用年数ごとの橋梁数の分布を図-1に示す。対象橋梁の内の多くが供用後50年程度経過しており、供用年数45～54年の橋梁が全体の約75%を占めている。また、供用開始から鋼板接着補強工事までの経過年数と、補強工事から定期点検までの経過年数ごとに橋梁数を集計した結果を図-2に示す。点検調査書に補強年が記載されておらず不明な橋梁が14橋あったが、供用開始から補強工事までは30年程度経過している橋梁が多く、補強工事から定期点検までは15～19年経過している橋梁が多くなっている。

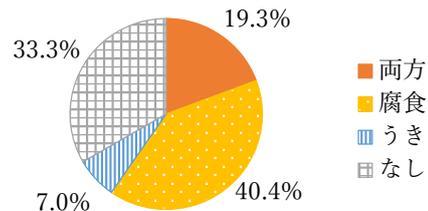
図-3 橋梁単位で集計した損傷の内訳

橋梁単位で損傷の集計を行った結果を図-3に示す。橋梁単位での損傷率は66.7%であり、損傷の内訳は腐食が59.7%、うきが26.3%であることが分かる。

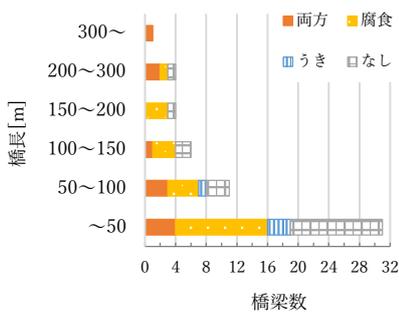
図-4 橋長別橋梁数

橋長と損傷の関係について整理を行った結果を図-4に示す。鋼板接着床版の橋梁数は橋長が50m未満の橋梁が多く、橋長が長いほど橋梁数は少ない。損傷率については、橋長が短い橋梁の方が低い傾向にある。また、損傷の内訳として、橋長が100m以上の橋梁にはうきのみ損傷が見られることはなく、腐食が主な損傷となっている。

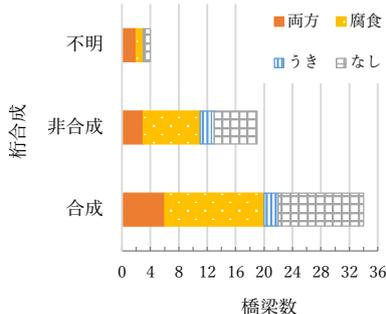
図-5 桁合成別橋梁数

桁合成と損傷の関係について整理を行った結果を図-5に示す。鋼板接着床版の橋梁数は非合成桁よりも合成桁の方が多い。損傷率は非合成桁の方がやや高いが、損傷の内訳はいずれの形式においても腐食が60%程度、うきが25%程度と、3.1.(1)で示した橋梁単位での損傷の内訳と大きな差は見られなかった。

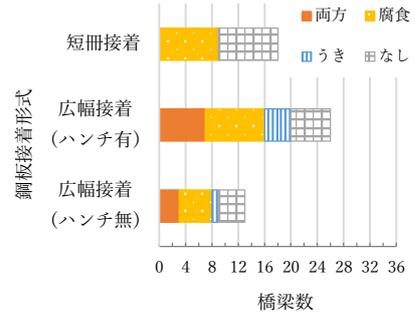
図-6 鋼板接着形式別橋梁数

鋼板接着形式と損傷の関係について整理を行った結果を図-6に示す。鋼板接着床版の橋梁数は短冊接着と広幅接着では、広幅接着の橋梁の方が多く、広幅接着の中でもハンチ部まで補強されている橋梁が多い。損傷の内訳については、短冊接着の橋梁にはうきは見られず、腐食のみが見られた。また、広幅接着(ハンチ有)では他の形式と比べてうきがやや多く、損傷率も高くなっている。

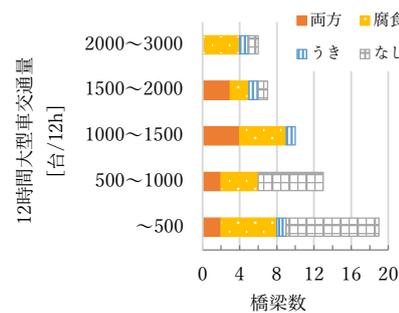
図-7 12時間大型車交通量別橋梁数

12時間大型車交通量と損傷の関係について整理を行った結果を図-7に示す。鋼板接着床版の橋梁数は交通量が500台未満で最も多く、交通量が多いほど橋梁数は少ない。損傷率については、交通量が1000台未満の橋梁では50%以下であるが、交通量が1000台以上の橋梁では80%以上となっている。

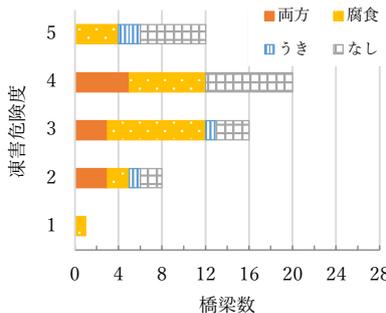
図-8 凍害危険度別橋梁数

凍害危険度と損傷の関係について整理を行った結果を図-8に示す。鋼板接着床版の橋梁数は凍害危険度4で最も多くなっている。損傷率については、凍害危険度5の

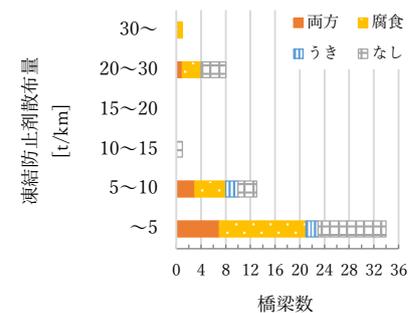
図-9 凍結防止剤散布量別橋梁数

凍結防止剤散布量と損傷の関係について整理を行った結果を図-9に示す。鋼板接着された橋梁数の分布は散布量が10t/km程度までの橋梁と、散布量が20t/km以上の橋梁に二分されており、散布量が10t/km未満の橋梁数は全体の82%である。なお、本稿で示す凍結防止剤散布量の値(t/km)は、各路線を区間に分けて集計された散布量(t)をもとに算出された区間平均値であり、橋梁位置の実際の散布量とは異なる可能性がある。

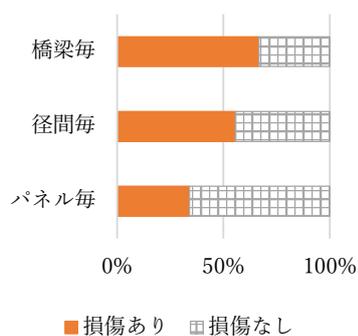
図-10 橋梁単位, 径間単位, パネル単位の損傷率

径間単位及びパネル単位で集計を行った結果を図-10に示す。径間単位での損傷率は55.6%、パネル単位では34.1%であった。橋梁単位での損傷率66.7%と比較して径間単位、パネル単位と着目する多少単位を細かくしていくと損傷率が低下していくが、これは損傷が見られる橋梁に、一部に損傷が見られる橋梁と、より広い範囲に損傷が見られる橋梁があることが理由である。
