腐食した落石防護柵用支柱の静的載荷実験

Static loading tests of corroded steel posts for rock fall protection fences

(国研) 土木研究所寒地土木研究所 ○正員 中村拓郎 (Takuro Nakamura)
 (国研) 土木研究所寒地土木研究所 正員 山澤文雄 (Fumio Yamasawa)
 (国研) 土木研究所寒地土木研究所 非会員 仁平陽一郎 (Youichiro Nihira)
 (国研) 土木研究所寒地土木研究所 正員 畠山乃 (Osamu Hatakeyama)

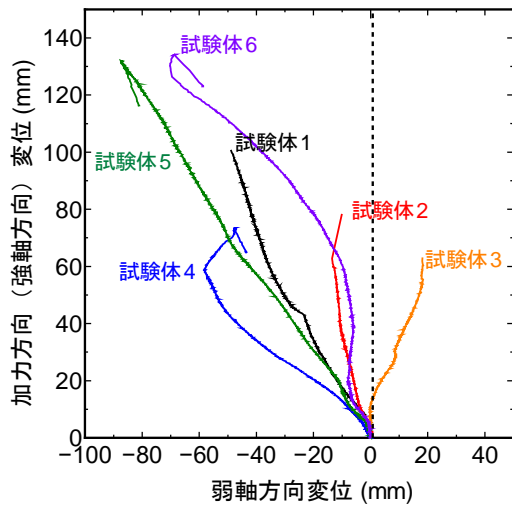
図-2 強軸・弱軸方向の変位

各試験体の荷重点における加力方向（強軸方向）と弱軸方向の変形を図-2 に示す。なお，高さ 1,000mm に位

置する載荷点の変位は、高さ 900mm と 1,100mm での変位の計測値を線形補完した値としている。また、弱軸方向の変位については、加力方向に対して右側を正、左側を負としている。いずれの試験体においても、荷重初期は加力方向のみに変形するが、徐々に弱軸方向にも変形し、荷重の増加にともなって試験体がねじれる挙動が確認された。試験体 3 を除く 5 体の試験体では、弱軸方向は負側に変形する結果となった。基礎コンクリート近傍の引張側フランジには吊り線用の孔が設置されており、この孔近傍が弱部となって抵抗を失い、負側へ変形が生じた可能性がある。なお、正側へ変形した試験体 3 については、吊り線用孔がやや上方に設置されており、その孔よりも基礎コンクリート近傍の負側の断面減少箇所から亀裂が発生していた。

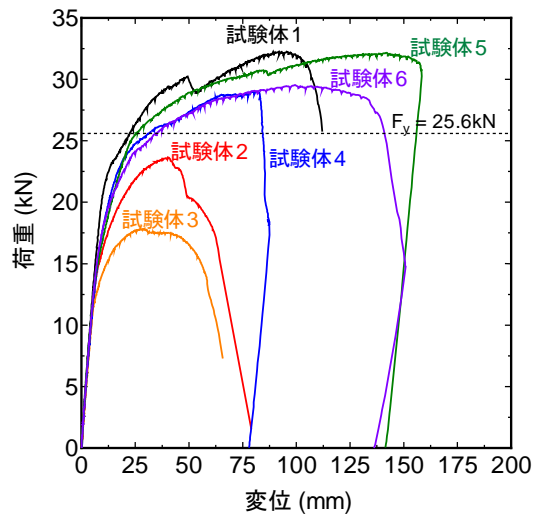
図-3 荷重-変位関係

各試験体の荷重-変位関係を図-3 に、荷重実験後の破壊状況を写真-3 に示す。なお、ここでの変位は、載荷点変位であり、強軸方向と弱軸方向の平面の斜距離である。荷重初期における剛性には試験体毎の違いが認められなかったものの、剛性が変化する荷重や最大荷重、その時の変位は試験体毎に異なる結果となった。実験終

急激に低下し、変位が 110mm を超えた時点で突然引張側フランジが破断するとともにウェブの断面減少部に沿ったひび割れが開口し、脆性的に破壊した。基礎コンクリート近傍の引張側のウェブの断面減少が著しく、引張側の抵抗の大部分をフランジが担っていたため、フランジの破断にともない脆性的に破壊に至ったものと考えられる。

試験体 2 および試験体 3 では、荷重 12kN 程度で剛性の変化が認められ、試験体 2 では引張側フランジの吊り線孔近傍、試験体 3 では引張側フランジの左側の断面減少箇所からひび割れが徐々に開口し、最大荷重を示した後、荷重が低下した。最大荷重は試験体 2 が 23.7kN、試験体 3 が 17.8kN と、試験体 1 に比べて小さくなっている。また、いずれの試験体も引張側フランジは完全に断裂し、ウェブの亀裂は開口している。

試験体 4 および試験体 6 では、荷重 15kN 程度から剛性が変化し、いずれもフランジおよびウェブのひび割れが進行して急激に除荷状態に至った。試験体 4 は降伏後に荷重が微増している状態で変位が 80mm を超えた時点で急激に荷重が低下した。載荷実験後の基礎コンクリート近傍の状況は、ウェブの引張側の断面減少部にひび割れが認められるとともに、引張側フランジの左側端部からのひび割れの進展が確認できる。試験体 6 では、最大荷重 29.5kN を示した後、荷重が徐々に低下した状態で変位 140mm 程度よりフランジおよびウェブのひび割れが開口して荷重低下に至っている。

試験体 5 では、荷重 15kN 程度から剛性が変化し、荷重の増加とともに変位も増加し、変位 142mm で最大荷重 32.2kN に達した後、荷重が徐々に低下しはじめたため、変位 160mm 程度で載荷を終了した。実験終了後の引張側フランジには断面欠損部よりひび割れは発生していたが、基礎コンクリート上面より上方に離れた位置に発生したことから、ひび割れの進展による急激な荷重低下に至らなかったものと考えられる。

従来型落石防護柵の慣用設計法²⁾では、支柱の可能吸収エネルギーの算定において、支柱の降伏荷重 F_y を許容最大変位角 15 度まで保持することが仮定されている。本研究で対象とした支柱の断面寸法を $1150 \times 75 \times 5.5 \times 9.5$ と仮定し、降伏点強度を SS400 材の設計値相当の 235N/mm^2 とすると、 F_y は 25.6kN となり、許容最大変位角までの載荷点変位は 268mm となる。図-3 によると、フランジやウェブに明らかな断面欠損箇所のある試験体 2、試験体 3 では、最大荷重が設計で見込まれる降伏荷重以下となっており、設計時に要求されるエネルギー吸収性能を満足していない可能性が高い。その他の試験体では、最大荷重が設計降伏荷重を上回っているが、設計で見込まれる変位まで荷重を保持できなかった。本研究で対象とした支柱のように、フランジやウェブに明らかな断面欠損等が生じている場合には、設計で期待される落石の運動エネルギーを十分に吸収できないことが懸念される。

本研究では、試験体数や損傷程度が限られた範囲で、かつ、静的な作用下での検討ではあるものの、腐食によって落石防護柵の支柱の可能吸収エネルギーが低下することを実験的に示した。本研究で対象とした支柱のように、フランジやウェブに明らかな断面欠損等が生じている場合には、早期に部材交換等の措置を講じる必要があると考えられる。一方、既設の落石防護柵を効率的に維持管理していくためには、損傷状態に応じた適切な措置を選択できることが望ましい。そのためには、各部材の損傷状態と諸性能の関係を明確にするとともに、現地にて損傷状態を適切に判定できる調査技術も求められる。今後、数値解析を併用しながら耐荷性能に影響を及ぼす断面減少や欠損を分類するとともに、現地での調査手法の確立等に向けて、継続して検討を進める予定である。
