火災を受けた鋼橋の補修および載荷試験

Reinforcement and loading test of bridge damaged by fire

(株)構研エンジニアリング ○正員 岩渕 直 (Sunao Iwabuchi)
 (株)構研エンジニアリング 竹原 智久 (Tomohisa Takehara)
 (株)構研エンジニアリング 今泉 宜人 (Yoshihito Imaizumi)
 札幌市 建設局土木部工事課 和田 俊行 (Toshiyuki Wada)
 札幌市 財政局管財部工事管理室 鈴木 雅之 (Masayuki Suzuki)

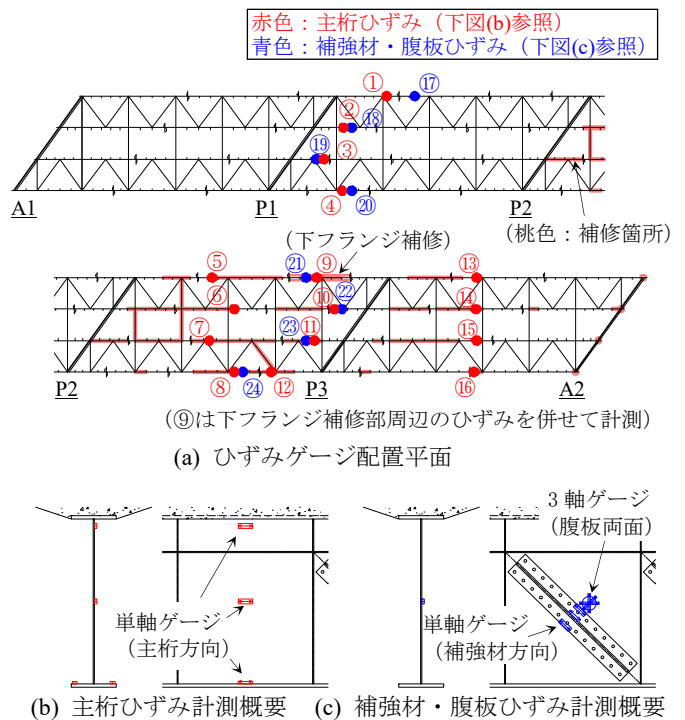
図-4 ひずみゲージの設置位置

本橋では、被災直後に暫定供用を実施するため緊急的に載荷試験（以降、前回試験）を実施している。今回の載荷試験（以降、今回試験）では、火災による損傷を受けた状態と、補修後の主桁の応力状態の比較を行うため、前回試験でひずみを計測した位置を基本に単軸ひずみゲージを配置した。図-4にひずみゲージの設置位置を示す。併せて、2.2、2.3に示した補強材の効果を確認するため、腹板補強材に単軸ひずみゲージ、腹板補強材の周辺の腹板に3軸ひずみゲージ、下フランジ補強材およびその周辺部に単軸ひずみゲージを配置した。

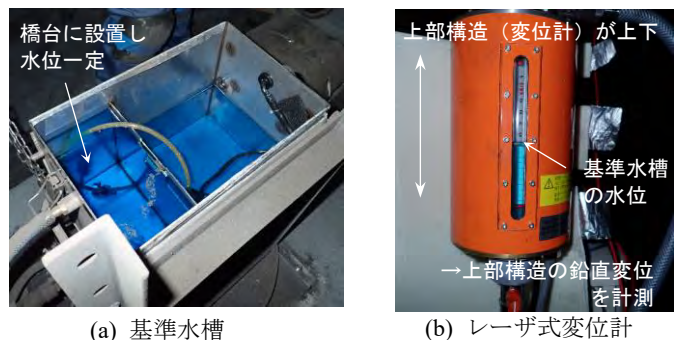
図-5 連通管式鉛直変位計

測には、図-5 に示す暫定供用のためのモニタリングに使用した連通管式鉛直変位計を用いた。鉛直変位の計測箇所は G1 主桁と G4 主桁の各支間中央とした
