長大吊橋における維持管理事例

Case report on maintenance of long-span suspension bridge

株式会社ドーコン ○正 員 三浦 和馬 (Kazuma Miura)
 // 正 員 佐々木康史 (Yasushi Sasaki)

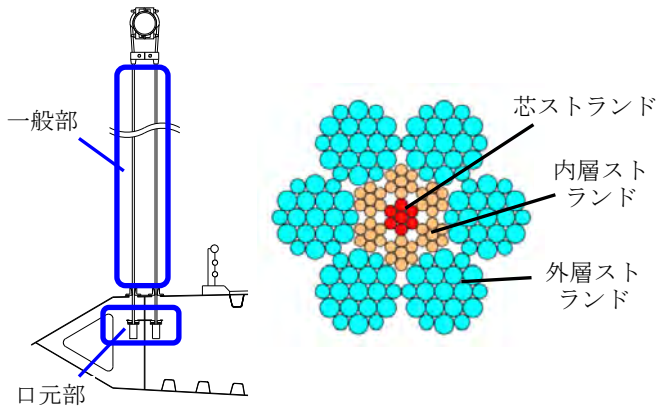
図-3 ハンガーロープの構造

ハンガーロープはメインケーブルと補剛桁をつなぐ重要部材であるが、定期点検で表面の錆や腐食が認められた(写-2,3)。またより線構造(図-3)のためロープ強度に影響する内部腐食の状態を評価できなかった。

口元部は支圧板等で囲まれた狭隘な空間であり雨水が滞水しやすい構造である。強度への影響はないがロープ中心部も腐食している状態であったことから滞水防止と腐食の進行抑制を図るため内部空隙を充填する「防錆材圧入工法(図-6)」を採用した。

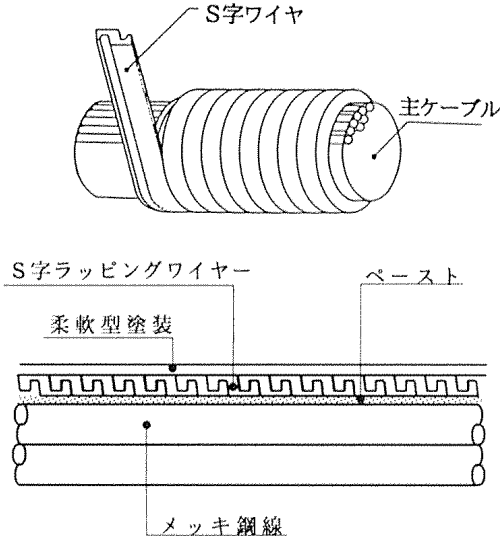
図-7 メインケーブルの防食構造

メインケーブルは吊橋における最重要部材であり、交換困難な部材である。そのため長寿命化にはケーブル防食構造の維持が重要である。本橋のメインケーブルは①ケーブル素線の亜鉛メッキ、②防錆ペースト、③S字ラッピングワイヤー、④柔軟型塗装で構成される防食構造(図-7)を採用しており、さらにケーブル送気乾燥システムを併用することで腐食の発生を予防している。

定期点検において、塔近傍に位置するケーブル端にラッピングワイヤーに沿った塗膜ワレが確認された。柔軟型塗料の経年劣化による柔軟性の喪失が主な原因と考えられたが、一般部のケーブルには発生しておらず、端部のみに生じていることから、ケーブル端に生じる面外変形や送気システムのエア漏れなどが影響している可能性が考えられたが明確な原因特定には至っていない。

前述したようにケーブル塗装は、重要性の高い防食構造の一つであり、早期に補修を進めることが求められたが、明確な損傷原因が特定できていないことから、想定された個々の原因に対する対策を各々立案し、それらを試験的に施工したうえで、長期の経過観察を計画・実施している。表-3に試験仕様、図-8に試験施工位置図を示す。
