## (Ⅱ-67) 送電鉄塔基礎部における大気腐食

三和鋼器(株) 正員 矢嶋 望  
三和鋼器(株) ○柳 勢治  
関東学院大学 正員 増淵 文男

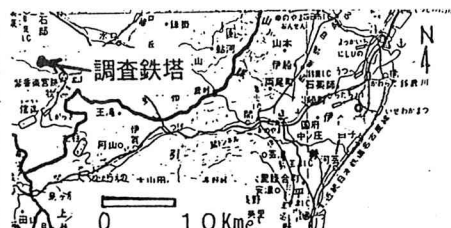
図1 調査鉄塔位置(山岳地域)

1) 山岳地域; 硫黄成分(S)は、鉄塔主脚材の基礎コンクリートの表面で2.7%、内部で0.4%検出された。これは、山岳地では、雲、霧、雨が生成すると、大気中のガスなどが、雨水の中に溶け込み $\text{SO}_4^{2-}$ などになり、地表へ落ちて湿性沈着したと思われる。変色状態は、雨滴部分の主脚

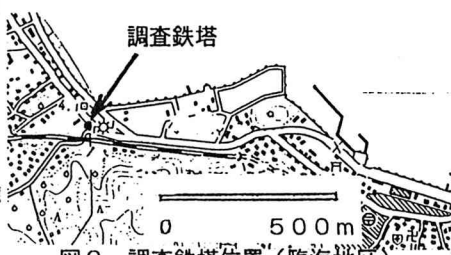
図2 調査鉄塔位置(臨海地区)

2) 海岸地域；塩素成分(Cl)は、汚損物の粉末固形物から0.03%、雨滴の蒸発残留物から24.7%検出された。汚損物には塩素成分の残留が少なく、雨水によって流出されたものと思われる。雨滴の水素イオン濃度は、 $\text{PH}=4.1$ で、強い酸性を示した。変色状態は、1)と同様であった。

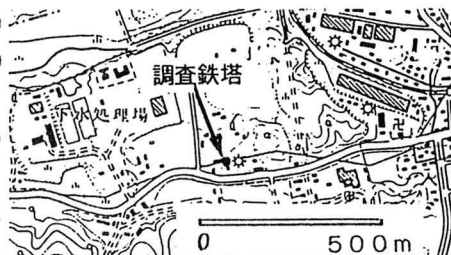
図3 調査鉄塔位置(排気塔隣接)

3) 産業排気塔隣接の腐食状況；焼却炉煤煙から大気汚染物質として、主に塩素成分( $\text{Cl}^-$ ; 56ppm)が検出された。

腐食の状態は、鉄塔主脚材が最も著しく全面腐食の様相を示し、約7年間で赤褐色に腐食していた。これは、図4の亜鉛と鉄の合金層と層、さらにδ層まで錆が進だためである。一般に、重工業地帯では腐食速度は $6.4\mu\text{m}/\text{年}$ と言われている。実用的には、亜鉛めっき初期附着量は、 $750\text{g}/\text{m}^2$ あり<sup>2)</sup>、今回の調査鉄塔は、経過年数約7年間であり、腐食速度は $107\text{g}/\text{m}^2/\text{年}$ ； $14.8\mu\text{m}/\text{年}$ となり、これらから通常の重工業地帯より腐食速度が早いことが確認された。

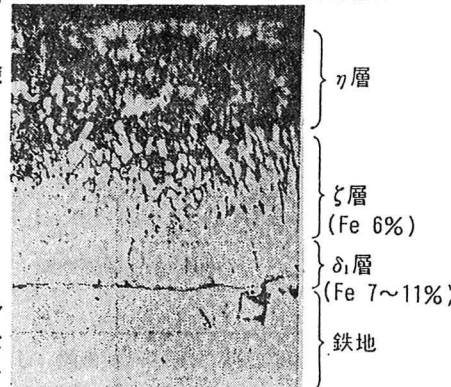
図4 溶融亜鉛めっき層断面顕微鏡組織

材が黒く変色していた。これは、図4のη層の大気界面の錆で塩基性硫酸亜鉛 $6\text{ZnSO}_4 \cdot 4\text{H}_2\text{O}$ と思われる。
