### (III-12) サンドドレーン工法におけるマットレジスタンスについて

東亜建設工業(株) 正会員 小泉博之  
正会員 大野康年

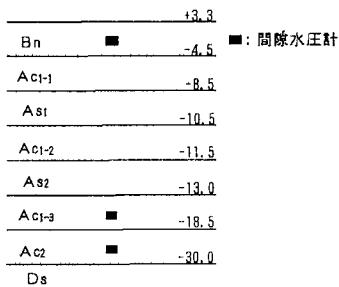
図-2 地層区分

地層区分を図-2に示す。最上部は埋立土(Bn層)で、その下に層厚約25mの沖積層と洪積層が分布している。沖積砂層(As層)は沖積粘土層(Ac層)の比較的浅い部分に挟まれるAs<sub>1</sub>層とAc層下部に分布するAs<sub>2</sub>層がある。Ac層はKP-20m付近を境として若干土性が異なり、Ac<sub>1</sub>層とAc<sub>2</sub>層に区分される。

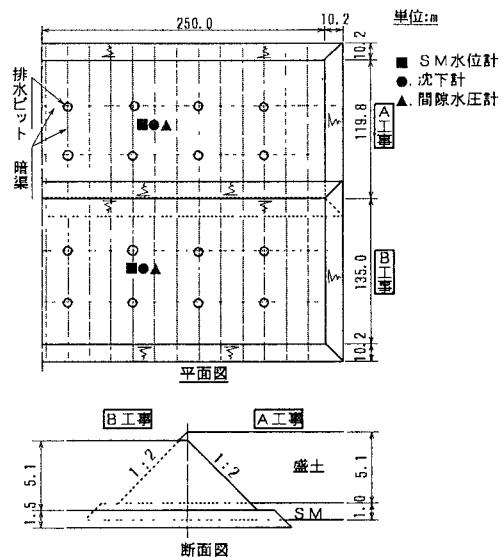
図-1 施工平面図、断面図

施工平面図と断面図を図-1に示す。A工事施工後約9ヶ月経過後にB工事を施工している。

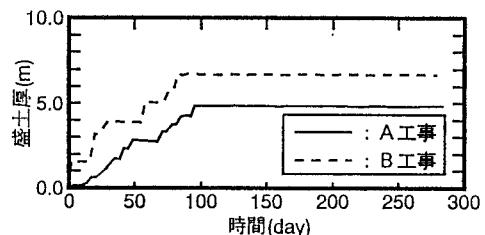
図-3 盛土厚経時変化図

盛土厚と沈下量の経時変化を図-3、図-4に示す。盛土は施工開始後、約80日で規定の厚さまで行い、それ以後は放置期間としている。図-4において、A工事、B工事それぞれの実測値と理論値を比較している。ここで理論値とは、実測値を双曲線法で解析した最終沈下量を用いて、ウェルレジスタンス及びマットレジスタンスがないものとしてバロンの式で計算した値である。同図において、実測値と理論値の経時変化に大きな差が表れている。また、マットレジスタンスを無視し、実測値から圧密係数 $C_n$ を逆算したところ、65( $\text{cm}^2/\text{d}$ )となり、土質試験における値200( $\text{cm}^2/\text{d}$ )よりもかなり小さな値となっている。
