# (Ⅲ-35)土留工事における地盤沈下計測事例

鹿島建設(株) 正会員 ○ 城野 健一郎  
同 上 増田 昌弘

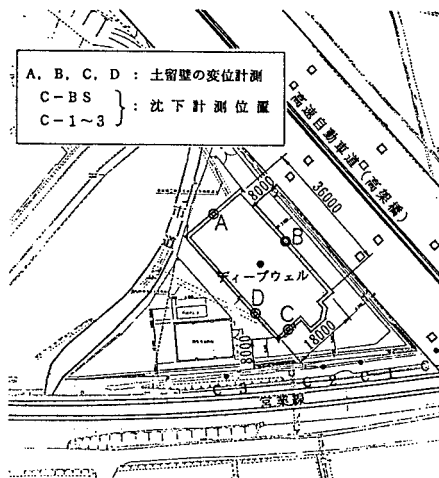
図-1 全体平面図

現場周辺の状況を図-1に示す。工事現場は鉄道の営業線(盛土形式)と高速道路(高架形式)が交差する地点に位置し、双方に非常に接近している。また、周辺には水田が存在している。

当工事においては、土留壁の変位、切梁軸力、地下水位および鉄道脇の地盤沈下量の計測を行なった。計測位置を図-1に、沈下量、地下水位、ディープウェルによる揚水量の計測結果を図-3に示す。ディープウェルは掘削域内の地下水の揚水と釜場排水を兼用しているため、図に示す揚水量には、土中の間隙水その他、壁面からの漏水、根入れ先端を回り込んで流入する微かな水、降雨など諸々を全て含んだものと解釈できる。
