○ 建設省土木研究所 正会員 三原慎弘

## 1 熱赤外線映像法の原理

## 2 吹付のり面老朽化調査への適用事例

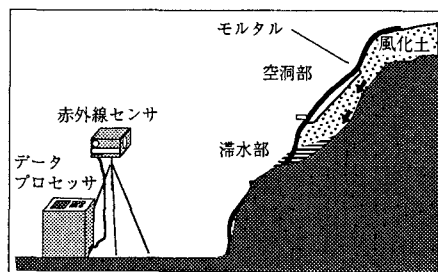
図-1 熱赤外線調査の模式図

熱赤外線映像法は物体の表面温度を計測する手法であり、非接触で広範囲のデータを瞬時に取得できるという特徴を有している。一方、物体表面付近の欠陥や変状は表面温度にも影響を及ぼすことから、熱赤外線映像法を非破壊調査法として利用することが可能である（図-1）。
