## 1. まえがき

1993 年釧路沖地震で被害を受けた盛土で常時微動が測定されているが、その測定データは異なる方法で整理されている。それらの結果をもとに盛土の地震被害機構を推察する。

## 2. 釧網本線茅沼・五十石間の盛土における常時微動測定結果

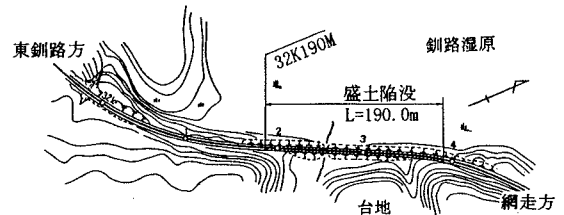
(a) 常時微動測定位置平面図 (32K320M 付近)<sup>1)</sup>

図 1 (b) に示すように、盛土 A では釧路沖地震では路盤 (約 5m 幅) が左右のバラスト尻から垂直切断したように陥没 (沈下約 2.0m) するとともに、左側法尻にも全体にわたって脹らみが発生し、北海道東方沖地震でも被害が発生したが釧路沖地震と比べると変形の規模が小さい。図 2 (a) は釧路沖地震後の 1993 年 11 月に、盛土の左右法尻で測定した常時微動の上下動成分  $V$  のフーリエスペクトル比曲線 (左法尻/右法尻) であり、両地震で比較的大きく変状した盛土 A の測定値である実線の曲線には、1.0 を境とした明瞭な山と谷がある。しかし、無被害の盛土 B の測定値 (上下動成分  $V$ ) である点線の曲線には、1.0 を境とした顕著な山と谷がみられない。なお、線路方向水平動成分  $H_L$  のフーリエスペクトル比曲線 (左法尻/右法尻) でも同様の傾向があるが、線路直角方向水平動成分  $H_T$  のフーリエスペクトル比曲線 (左法尻/右法尻) ではそれらと逆の傾向がある (図 2 (b))。

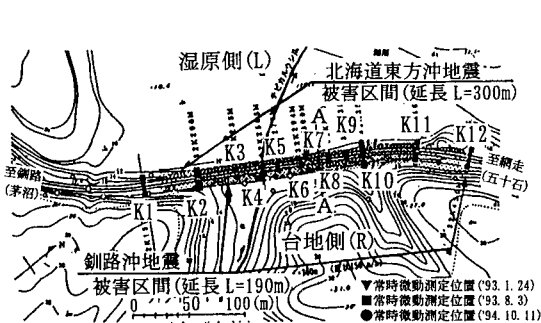
図3 常時微動測定位置図(原図、文献4))

図3<sup>4)</sup>は図1(a)と同じ場所における常時微動の測定位置を示す。無被害地点と被害地点で線路に沿って常時微動を盛土の左右法尻(間隔約5m)で測定し、水平動成分(線路直角方向) $H_T$ のフーリエスペクトルを上下動成分Vのフーリエスペクトルで割った値、即ち盛土上の“増幅倍率”曲線の最大値を図4<sup>4)</sup>に示す。図4(a)の釧路沖地震後即ち北海道東方沖地震前の測定結果をみると、被害範囲にあるK2~K11測点では“増幅倍率”が湿原側より台地側の方が若干大きい(このとき各々の測点の左右天端でほぼ同じ卓越振動数である)が、北海道東方沖地震後図4(b)は、地震後は左右天端でほぼ同じとなりかつ地震前より小さくなっている<sup>4)</sup>。

このように被害範囲では地震前に違っていた盛土の左右天端の“増幅倍率”が地震後に変化してほぼ同じになっているが、これは不均質な地盤上にあった盛土が地震に遭って被害を受けて、このとき地盤が地震で乱されて左右天端で“増幅倍率”が同じになったことを示すものと推定される。
