## (II-19) 船舶と海洋構造物の衝突事例分析と解析

早稲田大学 学生会員 石川 雄大 早稲田大学 正会員 清宮 理

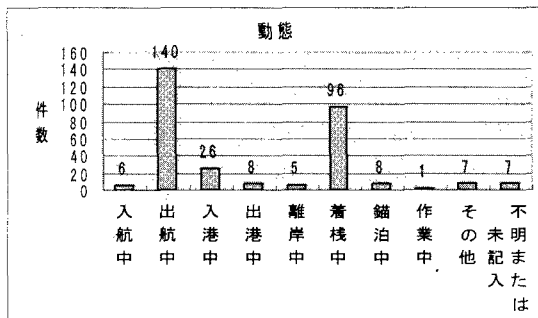
図-1 衝突時の船舶の動態

我が国の海難事故の概要については、「海難審判の状況」、個々の状況は「海難審判庁裁決録」から情報を得ることができる。1978年5月から1994年11月までの約16年間で国内の港湾・海岸構造物への衝突事例は約300件である。図-1に船舶の衝突時の動態を示す。衝突の状況は出航中140件、着岸中96件、入港中26件、出港中8件、離岸中5件、入航中6件、離岸中5件である。また、図-2に衝突・乗揚相手物を示す。被衝突施設は、岸壁・棧橋130件、防波堤・導流堤84件、橋脚・橋梁19件、養殖施設・定置網16件、護岸・突堤15件である。岸壁や棧橋での事故は船舶の接岸中が大半であり、防波堤の事故では航行中の事故が多い。海象の悪化に伴う走錨、漂流による衝突の事例も見られる。このように衝突件数は、審判庁での取り扱いだけでも毎年かなりの数となる。船舶の航行水域に橋梁が建設されるようになってから、船舶が橋梁に衝突する事例も多くなってきた。A. G. Fandersen の調査やロイド海難週報によると年間かなりの事故例が報告されている。ここでは、事故の原因として操船の間違いや気象の悪化などが挙げられている。

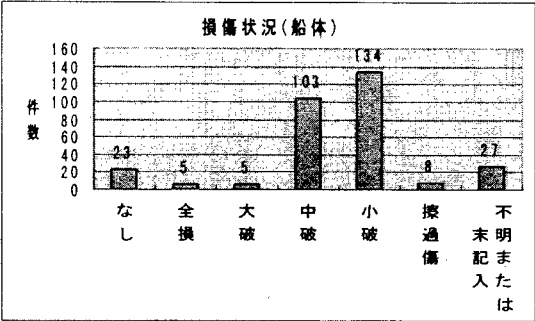
図－３ 被害状況 (船体)

図-3と図-4に船体と構造物の被害程度をそれぞれ示す。一般的に船舶の方が、海洋構造物より被害を受けやすいといえる。ここで船体の損傷で大破は破口浸水以上の被害を、中破は凹損、亀裂等を生じた被害を示す。構造物の大破では、ケーソンの移動、棧橋支柱が折れた等の大きな被害を、中破は構造物部材の

一部に亀裂、崩れ等を生じた被害を示す。船体の損傷においては中破、小破が多く、構造物の損傷においては、小破が多かった。船体、構造物の両方において大破は少なかった。写真－１に事故による岸壁構造物の破損事例を示す。衝突直前の速力を図－５に示す。港湾区域では 10 ノット未満 (4. 5 ～ 5. 0m/sec) の速度で衝突した場合が大半であるが、なかには約 15 ノットで衝突した場合もある。一般的には衝突の際の速度は小さい。船舶の総トン数を図－６に示す。船舶の大きさとしては 500G. T 未満が大半で比較的中型、小型な船での事例が多い。図－７には船舶の構造物への衝突位置についてのデータを示す。全体的に船首部と船腹部から衝突した事例が多く、船尾部からの衝突した事例は少ないことがわかる。
