腐食の著しいトラス橋格点部の応力性状に関する一考察

木更津高専専攻科 環境建設専攻 在原 藍
 木更津高専 正会員 佐藤恒明 鬼塚信弘
 山口洋一 林 賢佑

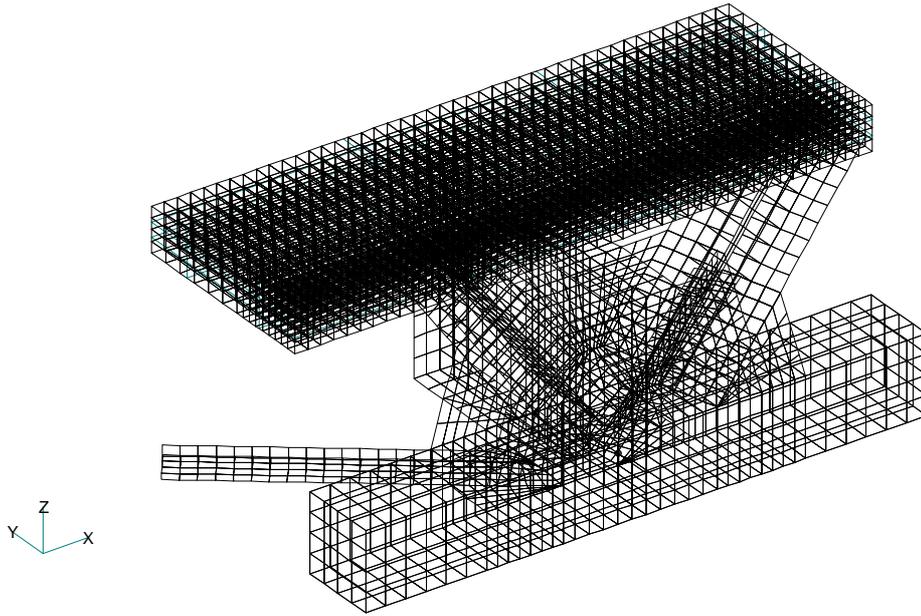
図-1 床版付き詳細モデル

銚子大橋付近での地震波の加速度データがなかったため、銚子大橋付近の小見川大橋で観測された地震波を震度 5 強相当の最大 250gal まで増幅し、橋脚から橋軸直角方向に地震加速度を 100 分の 1 秒刻みで入力して地震発生後 2.00 秒から 12.00 秒まで時刻歴応答解析を行った。また、道路橋示方書の規定に従って死荷重のみを考慮した。図-1 に格点部の床版付き詳細モデルを示す。横桁ウェブの板厚は表-1 に示すように最も薄い部位で 4mm とした。
