# 上路式プレートガーダー橋端支点部の腐食に伴う残存耐荷力実験

(株) 横河工事 正会員 佐々木 信智  
東京都立大学大学院 正会員 野上 邦榮  
東京都立大学大学院 正会員 山沢 哲也

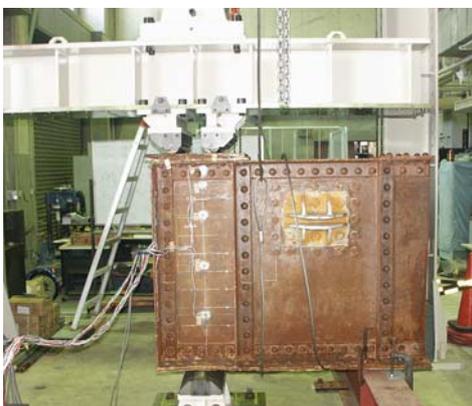
写真-2 供試体と載荷状態

**3.1 実験方法** 供試体は、桁端部と第 1 パネル部 1430×桁高 1072mm である。主桁断面寸法は、上フランジ 380mm×11mm、腹板 1038mm×13mm、下フランジ 339×11mm、アングル材 81mm×170mm×11mm、補剛材 1038mm×180mm×14mm である。状況を示したのが写真-2 である。載荷方法は、供試体を上下逆にし、上フランジを支持し、下フランジ面から載荷を行った。載荷は、1000kN 油圧式試験機を用いており、下フランジ面中心から橋軸直角方向に 75mm 離れた位置から二点載荷を行った。ひずみゲージは、解析結果よりソールプレート周辺から塑性するため、図-1 のようにウェブ 11 箇所、端補剛材 5 箇所、合計 16 箇所に取り付けた。また、ウェブとアングル接合部材との鉛直方向、水平方向のずれを調べるためにパイ型変位計を 2 箇所取り付けた。

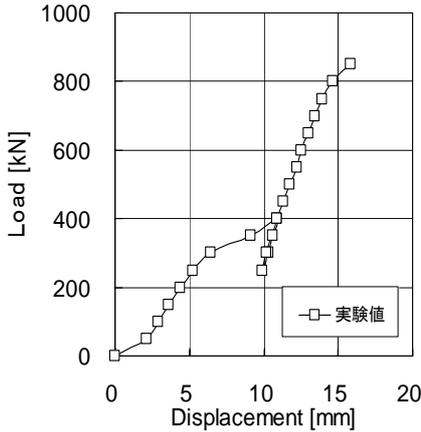
図-2 荷重-変位曲線(実験)

図-2 は、実験による荷重変位曲線である。荷重増大に伴い、荷重増大開始時はなじみの影響で傾きが変わっていたと考えられる。荷重増大にともない荷重増大固定端支点部付近から徐々に変形が始まった。700kN 増大時よりソールプレート、下フランジが増大し始めた。また、端補剛材でも、局部座屈が発生した。850kN 増大時には、上フランジの大きな局部座屈にともない、供試体の横倒れ変形により崩壊状態に達した。崩壊時の供試体を写真-6,7 に示す。軸方向圧縮ひずみに着目し崩壊時について着目すると最大値は、解析結果と同様に増大位置(下フランジ)から 10cm 離れたウェブ(図-1A 点)で、 $726 \times 10^{-6}$  となった。崩壊時の上フランジ(図-1B 点)のひずみは、 $594 \times 10^{-6}$  となった。圧縮ひずみのなす方向は、全てのゲージ位置で、増大方向と同じ方向となった。図-3 は、ウェブとリベット接合されたアングル材との相対ずれとその変位を示したものである。増大開始時から水平方向、鉛直方向ともに弾性的にずれる様子が見える。750kN 増大時に水平方向に最大 0.108mm、鉛直方向に最大 0.8mm のずれが生じた。

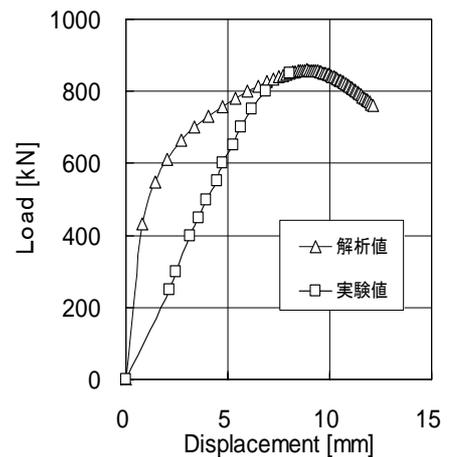
図-4 荷重-変位曲線(比較)

健全桁としての終局耐力を明らかにするため弾塑性有限解析を行った。数値解析には汎用ソフトウェア MSC.MARC2000 を用いた。腹板、フランジ、補剛材はソリッド要素を用いてモデル化し、各部材は、リベット接合されているが、解析上では節点共有とし、材質は、全て SM400 と仮定した。降伏後のひずみ硬化係数は弾性域の 1/100 とした。Von-Mises の降伏条件を適用した。初期たわみとして端支点部材中央部で最大たわみ  $L/1000$  とする 1 半波形の正弦波を与えた。ソールプレート下面のうち、幅 1/3 に等分布荷重を漸増荷重として与えた<sup>2)</sup>。図-4△曲線は、解析結果の荷重-変位曲線を示している。なお、実験結果の曲線は、図-2 の除荷後の残留変位を除いた曲線である。解析値の最大荷重は、859kN となった。

桁端部の柱部材としての残存耐力を明らかにした。耐力実験により最大荷重は、850kN で崩壊となった。健全桁としての FEM 解析結果に対して、供試体の残存耐力は、約 1% の減少となった。本実験で用いた金杉橋では、腐食が残存耐力へ、ほとんど影響を及ぼさないことがわかった。
