# 兵庫県南部地震による中国自動車道と一般国道の橋梁被害と地盤の関係

前橋工科大学 フェロー会員 那須 誠  
前橋工科大学 学生会員 ○三井昭彦

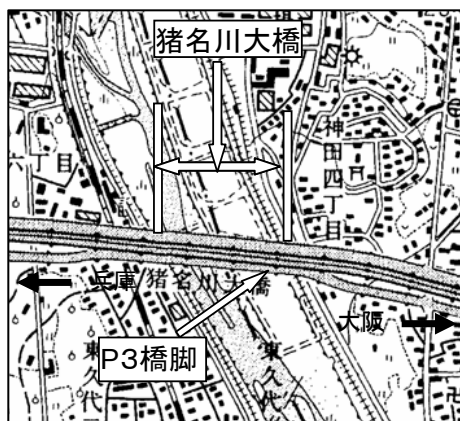
図-3 猪名川大橋付近の新地形図（平成2年測量<sup>5)</sup>）

大阪府と兵庫県の境を流れる猪名川を渡る橋梁として、中国自動車道を挟む形で国道の猪名川大橋が平行している（図-3<sup>5)</sup>）。猪名川大橋は橋長 280 メートルの橋梁であり、兵庫県南部地震によって

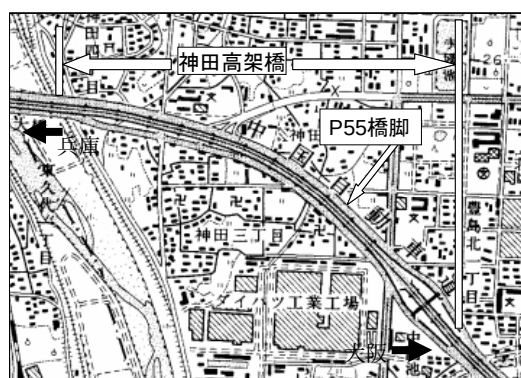
図－6 神田高架橋の新地形図（平成2年測量<sup>5)</sup>）

上記の猪名川大橋の東側に全長約 1480mの神田高架橋が存在する（図－6<sup>5)</sup>）。被害は僅かであるが7基の橋脚に亀裂が生じている。そ

の中で顕著な被害は P53～P57 橋脚に生じ、可動橋脚の P54 橋脚、P57 橋脚は東へ傾斜し、固定橋脚の P55 橋脚と P56 橋脚に顕著な斜めひび割れが生じた。旧地形図（図－7<sup>6)</sup>）をみると、P55 橋脚は元水田の盛土地と集落のある自然堤防の境界部に当たる。また、P53 橋脚から P58 橋脚にかけて（西側から東側にかけて）杭先端が深くなっており、表層地盤がその方向に厚くなっている。従って、固定橋脚（P55 橋脚と P56 橋脚）の西下りの斜めひび割れは、基礎が地盤変位抵抗型でしっかりしていたため、地震の時に地盤が西側から東側へ動いたときに発生した偏土圧を受けて生じたことが推定される。また、可動橋脚（P54 橋脚と P57 橋脚）の傾斜は固定橋脚の東側への変位に伴って桁が東側に移動したことによって生じたことが推定される。
