大規模駅構内におけるラーメン高架橋の耐震補強施工について

J R 東日本 東京工事事務所 正会員 山田 徹
J R 東日本 東京工事事務所 正会員 大川 敦
株式会社大林組 東京支店 大河原 修一

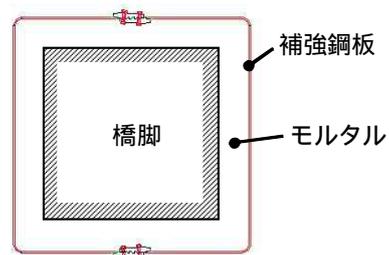
図 - 1 四面補強鋼板イメージ

一方デメリットとしては、鋼板建込みの際に橋脚周りに支障物がないことが必要となるため、支障移設が容易な箇所ではしか施工が行えないということがある。今回は2800～3800mmの高さの鋼板を1枚物で建込むということで、橋脚からの離隔1500mmの範囲の天井・梁下の配管・ケーブルについて、多くの支障移設が必要となり、この移設に多くの手間と日数が掛かった。また、他のデメリットとして、橋脚と鋼板との間へのモルタルの充填を確認することが困難であるということがある。今回、モルタルの充填を確認するために、モルタル固化後に鋼板の打音検査を行ったが、モルタル注入時の鋼板のはらみ防止のために設置したリブバーの開放などが原因で、鋼板とモルタルとの間にわずかに肌別れが生じてしまい、打音検査では空隙部との区別がつかない状態であった。今回、変音があった箇所の鋼板を穿孔し内部の調査を行ったが、穿孔を行った96箇所中、実際に空隙が確認できた箇所は2箇所(2.1%)であり、変音が生じた要因のほとんどが肌別れによるものであることが確認できた。

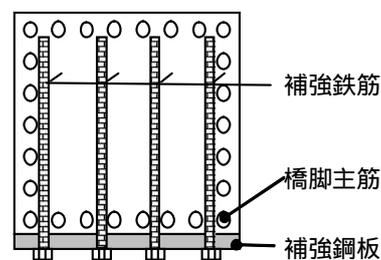
図 - 2 一面補強鋼板イメージ

一方デメリットとしては、補強鉄筋を挿入するためのコアボーリングによる削孔の際の障害が多い。具体的なものとしては、橋脚鉄筋の合間を縫って削孔を行う際、橋脚の主鉄筋の配置が均等でないケースもあり、鉄筋はつり出しの結果、補強鉄筋挿入位置を変更せざるを得ないといったことが多く見られた。隣接する補強鉄筋はある程度の離れを取らねばならないという設計上の制約もあるため、補強鉄筋挿入の位置出しを決定するためにはつり出しの箇所を増やさなければいけないなど、施工の遅れが出てきた。また、削孔を行ったところ、これも橋脚の主鉄筋位置のズレが原因で、所定の削孔長を確保する前に対面の主鉄筋に到達してしまい、図面に示された削孔長が確保できないというケースも多く見られた。これについては主鉄筋を傷つけないことが最重要であるので、削孔が対面の主鉄筋まで届いた時点で削孔を取りやめることとし、施工管理を行った。
