レーザー孔を有する高力ボルト摩擦接合継手の疲労試験

法政大学 学生会員   ○大高 章広  
法政大学 正会員       森 猛  
高田機工(株)           山野 達也

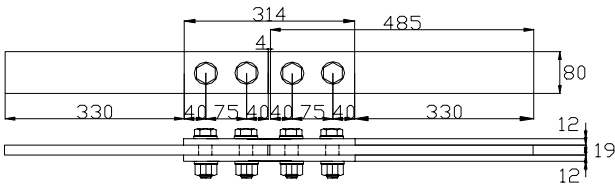
図 1 試験体

**2. 試験体** 試験体は、鋼材に SM490YB、ボルトに F10T-M22 を用い、ボルト配列を 1 行 2 列とした 2 面摩擦の突合せ継手（図 1）である。レーザー加工によるボルト孔内の溶損位置は、図 2 に示すように引張応力方向に対して 0 度あるいは 90 度とした。以後、これを溶損角度と呼ぶ。試験体の種類は、孔加工方法、溶損角度、添接板と母板の溶損角度をパラメータとした、ドリル、L0 相反型、L0 一致型、L90 相反型、L90 一致型試験体の計 5 種類である。試験体の一覧を表 1 に示す。D と L はドリル加工とレーザー加工の区別を、0 と 90 は溶損角度を示している。また、母板と添接板の溶損位置を同じとした試験体を一致型、逆とした試験体を相反型と称している。
