群馬高専 正会員 ○三上 卓 群馬高専 非会員 木村 太亮  
群馬高専 非会員 岩田 季子 群馬高専 非会員 浅見 早紀

## 2. 木橋の実態調査

## 2.2 木橋の現地調査

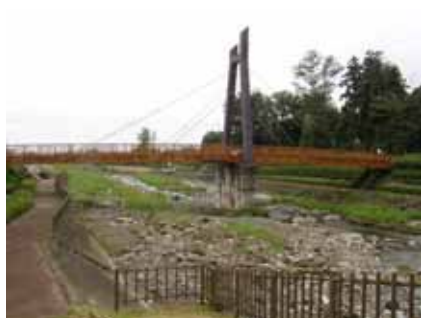
写真-4 ささら橋全景

「ささら橋」の現地調査は、平成 17 年 10 月 16 日および 12 月 10 日の両日に実施した。「ささら橋」は、平成 7 年に供用を開始した、耐候性鋼材主塔を有する 2 径間木製斜張橋である。床版にボンゴシ材を用いており、群馬県内に存在するボンゴシ材を使用した木橋 3 橋のうちの 1 橋であることから調査を実施した。
