地震時の工場における被害と地盤との関係

前橋工科大学 学生会員 ○小林康人
前橋工科大学 フェロー会員 那須 誠

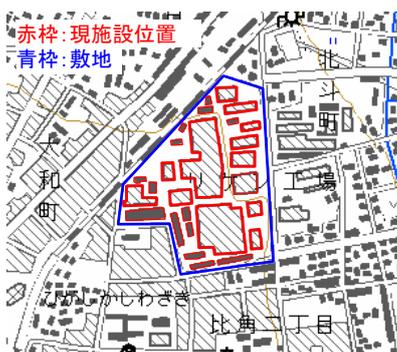
図1 リッ周辺付近の新地形図²⁾

(a)リッ柏崎工場：新潟中越沖地震により工場内のほとんどの設備が位置ズレもしくは転倒し、工場建屋については倉庫の一部が損壊している¹⁾。周辺地盤は新生代第四紀完新生新期砂丘堆積層が広がっている。表層地盤は砂、その下部には砂の他礫・泥などの層となっている³⁾。旧地形図(図2)⁴⁾をみると工場建物は桑畑とそうでない地盤に跨っていることから表層地質に変化があり異種支持地盤状態で被害を受けたことが推察される。
