# 腐食損傷により撤去した鋼トラス橋格点部の腐食形状計測

キーワード 腐食, トラス橋格点部, 計測

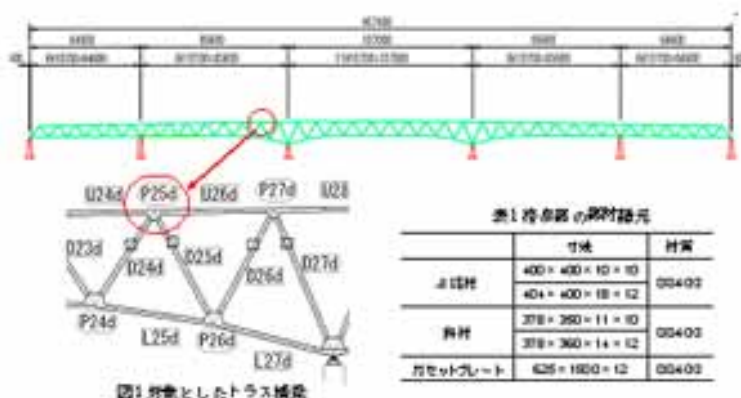
対象橋梁は、図1に示す昭和37年に供用した鋼5径間連続トラス橋である。対象とした格点部は、下流側主構の上弦材格点部P25dであり、撤去した格点部のブラスト後の全体系の写真を図2に示す。図中の(b)の表が下流側(道路側)、裏が上流側(海側)である。

腐食は、(b)の上下流表面のリベット部および斜材とガセットプレートの境界近傍、(a)(c)のI桁に絞込まれた斜材とガセットプレートのリベット接合の狭隙部の腐食が激しい。

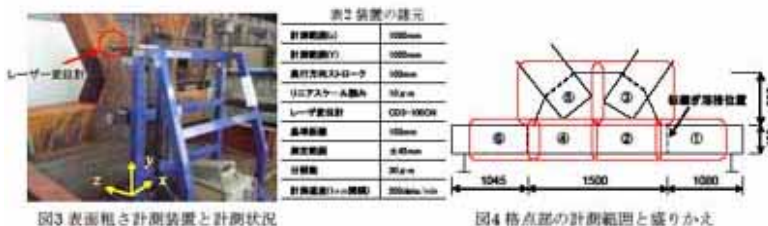
計測は、図3に示すレーザー変位計を設置した表面粗さ計測装置を用いた<sup>2)</sup>。装置本体、レーザー変位計の性能諸元を表2に示す。本装置の計測範囲の制約(最大1m×1m)から、図4に示すように6回の盛り変えにより計測した。計測は、1mmピッチで行った。部材表面の腐食の発生していない4点を計測して基準面(H)

を作成し、腐食表面までの距離(h)を計測して、腐食深さ(h-H)を算出した。なお、レーザー変位計での計測は外面のみである。
