鋼トラス橋の下弦材側格点部の表面腐食形状計測とその特徴

首都大学東京 学生会員 ○高橋翔平、山本憲 (独) 土木研究所 正会員 村越 潤  
首都大学東京 フェロー会員 野上邦栄 (独) 土木研究所 正会員 遠山直樹  
鹿島建設 (株) 正会員 山沢哲也 (独) 土木研究所 正会員 澤田 守  
早稲田大学 フェロー会員 依田照彦 (独) 土木研究所 正会員 有村健太郎  
早稲田大学 正会員 笠野英行 (独) 土木研究所 郭 路

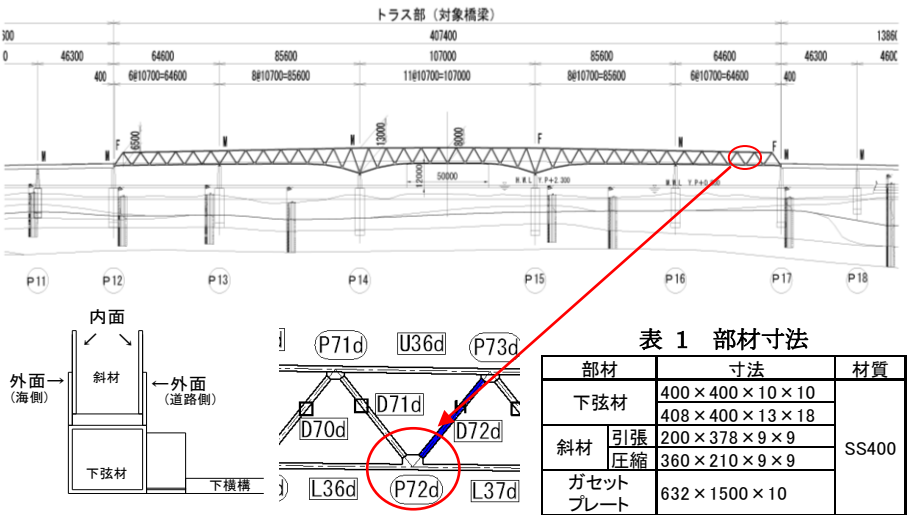
図 1 格点部 P72d の位置と断面図

対象とした橋梁は、昭和 37 年に供用され、劣化損傷が激しいため撤去された 5 径間連続鋼トラス橋である。対象格点部は、図 1 に示す下流側の下弦材側格点部 P72d である。写真 1 は、ブラスト後の (a) 海側および (b) 道路側の外面全景を示す。格点部 P72d の特徴としては、道路側ガセットプレートの中央に床桁が設置されている。目視観察によると、海側外面にほとんど腐食が発生していない。また、道路側外面は床桁を境に写真 1 のガセットプレート左側は全体的に不均一の腐食が発生しているのに対して、右側にはほとんど腐食が見られない。
