鋼トラス橋の上弦材側格点部の腐食形状計測とその腐食形態の特徴に関する研究

首都大学東京 学生会員 ○山本 憲 (独) 土木研究所 正会員 村越 潤  
 首都大学東京 フェロー会員 野上邦栄 (独) 土木研究所 正会員 遠山直樹  
 鹿島建設 (株) 正会員 山沢哲也 (独) 土木研究所 正会員 澤田 守  
 早稲田大学 フェロー会員 依田照彦 早稲田大学 正会員 笠野英行

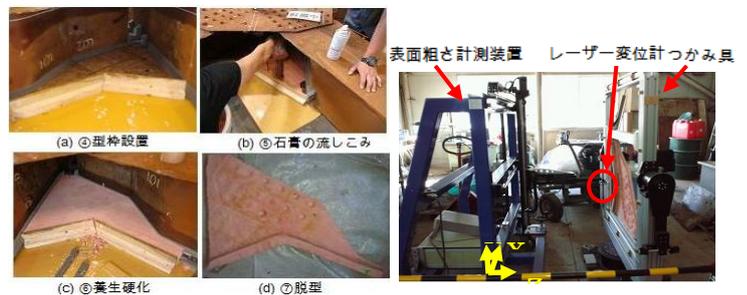
図 3 石膏供試体作成手順

K、攪拌時間約 3 分)を採用し、①石膏の計量、②水と石膏の配合(標準混水率 40%)、③石膏の攪拌(3 分)、④型枠設置、⑤石膏の流し込み、⑥養生硬化(約 1 時間)、⑦脱型の手順で石膏供試体を作成した。図 4 のつかみ具に脱型した石膏試験体を固定して計測する。計測は 1mm ピッチで行った。レーザー変位計から基準面までの距離 (H) とレーザー変位計から腐食表面までの距離 (h) を用いて、腐食深さは H-h より算出した。
