# 著しい腐食が生じた鋼桁橋の崩壊メカニズムに関する解析的研究

早稲田大学 学生会員 ○竹内 稚恵, フェロー会員 依田 照彦

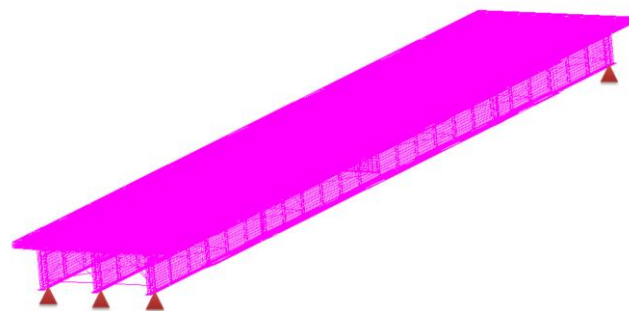
図 3.1 健全モデル

本研究では, 有限要素法の汎用ソフト DIANA<sup>3)</sup>を用いて対象橋梁と同等のモデルを作成し, 非線形解析を行った。図 3.1 に健全状態のモデル図を示す。鋼桁をソリッド要素, 床版をシェル要素, 横構・対傾構をビーム要素を用いてモデル化し, 床版と鋼桁の

リベット固定を界面要素で近似した。
