# 腐食した上路プレートガーダー橋の桁端支点部の腐食形態と残存耐荷力

首都大学東京 学生会員 ○松本 祥吾 (株) 東京鐵骨橋梁 正会員 小峰 翔一  
 首都大学東京 フェロー会員 野上 邦栄 (株) 東京鐵骨橋梁 正会員 細見 直史  
 首都大学東京 学生会員 栗原 雅和 (株) 東京鐵骨橋梁 正会員 入部 考夫  
 首都大学東京 正会員 岸 祐介

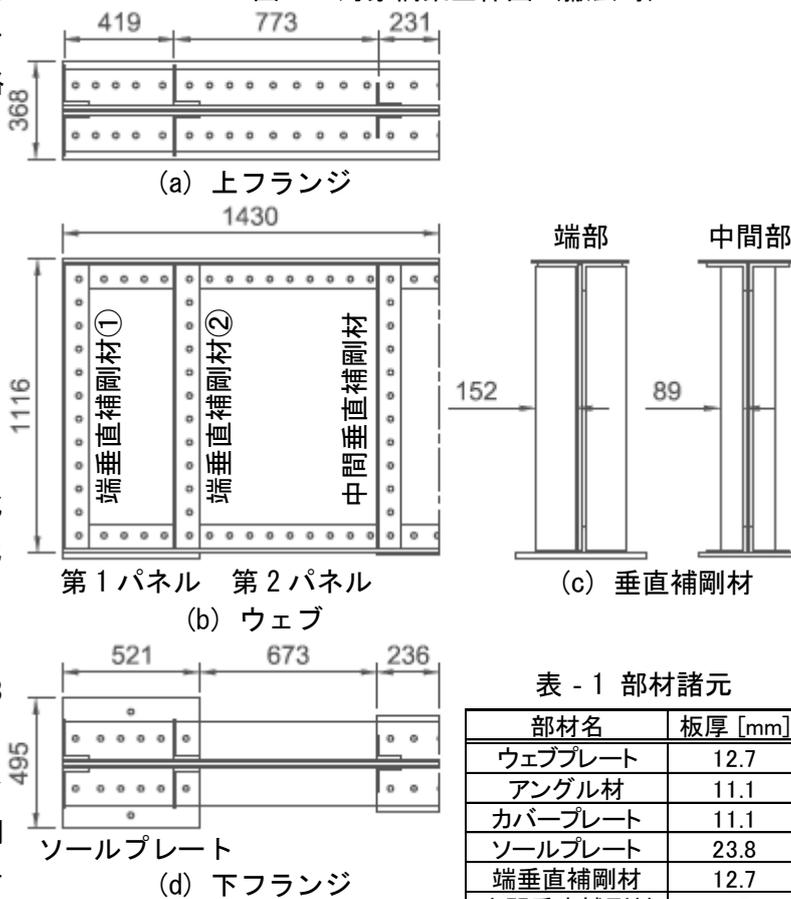
図 - 2 試験体の形状寸法

本研究では、支点部の圧縮耐力に着目するため、桁端部から桁中央方向へ約 2200mm (3 パネル分) までを切り出した試験体を用意し、腐食形態の計測は端部から 1430mm 位置までの 2 パネル分を対象とした。腐食形状の計測に先立ち、試験体に対してブラスト処理を行うことで腐食生成物を除去した。

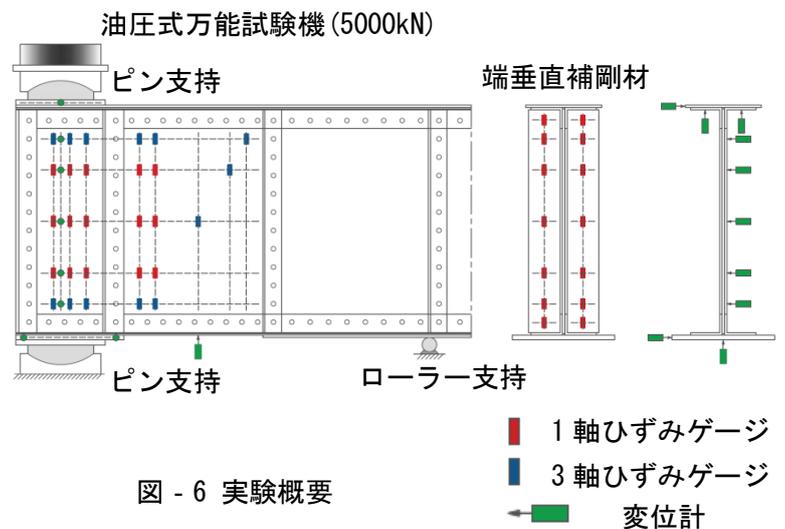
図 - 6 実験概要

本研究では桁端垂直補剛材間に最大荷重 5000kN の油圧式万能試験機を使用して試験体に静的な圧縮力を荷重した。試験体は支点部における柱としての性能を評価するため、端垂直補剛材間の上下フランジ表面に厚さ 27mm の荷重板および支持板を設置し、球座を設けることでピン支持とした。その他に、中間垂直補剛材直下にはローラー支持を設けた。荷重は、荷重試験機ジャッキの垂直変位量を使用した変位制御である。境界条件の設定、ひずみゲージ及び変位計の取り付け位置をまとめたものを図 - 6 に示す。また、試験体設置状況を図 - 7 に示す。

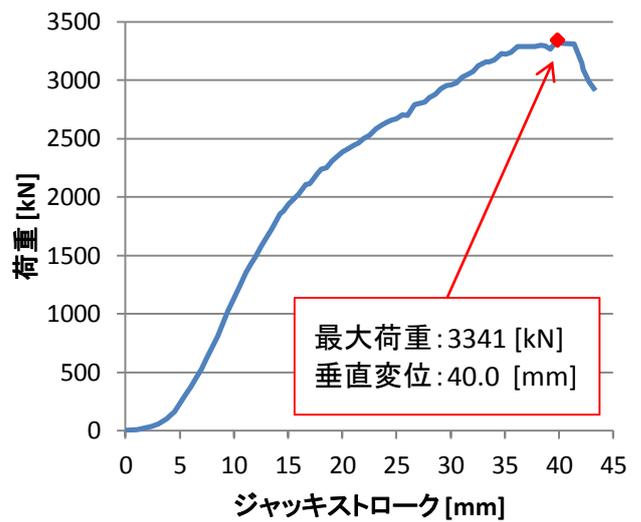
図-8 荷重-変位曲線

図 - 8 は荷重試験機のジャッキストローク量と荷重をまとめたものである。荷重開始から 400kN 付近までは荷重 - 変位曲線が下に凸となっているがこれは試験体とのなじみの影響である。本実験では荷重板の剛性が低かったことから 2000kN 周辺まで荷重板の変形が進行し、桁端垂直補剛材間にかけての均一分布荷重荷重から、端垂直補剛材間中央のウェブに対する集中荷重荷重状態に変化した。3290kN 時点で、ウェブには上下フランジ近傍に正弦半波の局部座屈が発生しており、3341kN にて最大荷重に達し、その後荷重の低下と

ともに上フランジの傾斜によって載荷板が滑り出して実験が終了した。実験終了後の試験体の変形状況を図-9に示す。

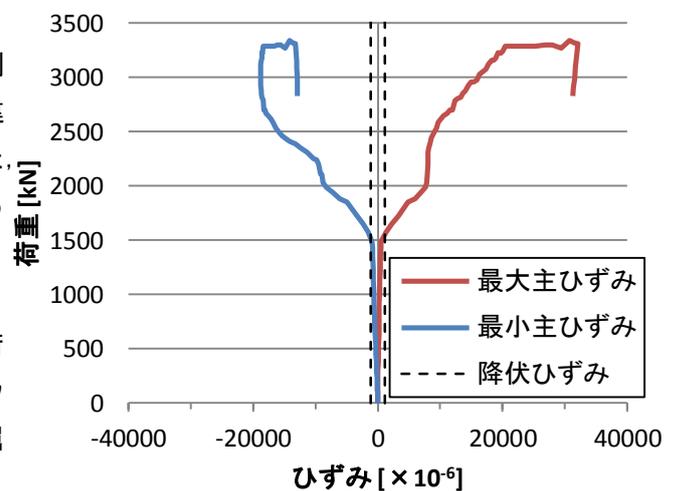
図-10 荷重-ひずみ曲線

ひずみゲージの観測結果としては、端垂直補剛材①、②共に、降伏ひずみを観測した位置はなかった。第1パネルにおける上下フランジ近傍の2行に配置したひずみゲージには降伏ひずみを超える大きなひずみ量が観測できた。紙面の都合上、図-10に第1パネル中央、上フランジ直下に設置した3軸ひずみゲージの観測結果のみを示す。第2パネルにおける端垂直補剛材②の周辺2列のひずみゲージではウェブパネルにおいて降伏ひずみを観測しなかった。また、第2パネルにおける端垂直補剛材②から中間補剛材にかけて対角線上に配置した3軸ひずみゲージは大きなひずみ量を観測することがなく、斜張力場の発生はなかった。

第1パネル中央部上フランジ直下
