## 富岡製糸場の地盤構成と西置繭所の变形

防衛大学校 (正) 正垣 孝晴・(学) ○中川原 雄太

キーワード 富岡製糸場、西置繭所、柱の傾斜、床の不陸、地盤構成

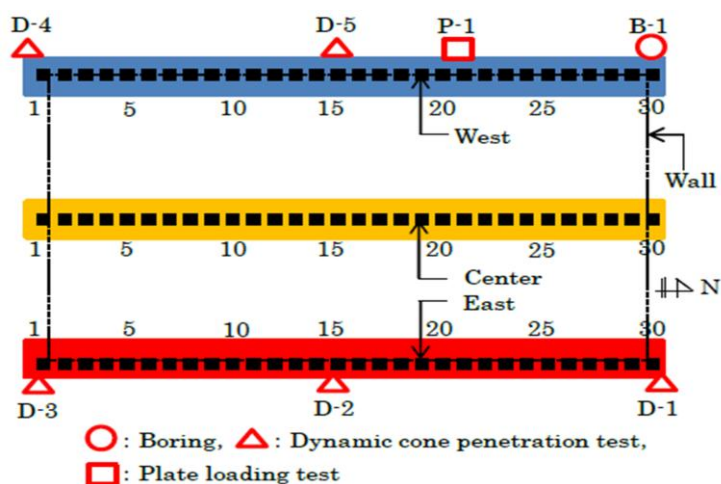
図-2 地盤調査と柱の位置

西置繭所の南側立面図を図-1<sup>2)</sup>に示す。建物の幅と長さは、14.01m と 106.11m であるが、この建物は東西側の壁面と中央に 30 本(計 90 本)の柱で構成されている。図-2 は、それらの柱の配置と建物の周りで行われた地盤調査位置を示している。ボーリング(B-1)、動的コーン貫入試験(D-1, 2, 3, 4, 5)と平板载荷試験(P-1)が行われている<sup>3)</sup>。B-1 では、段丘礫層(層厚 2.55m)と埋土(同

床の不陸( $S_d$ )や柱の傾斜( $I$ )に関しては, 住宅紛争処理の参考となるべき技術的基準が国土交通省によって表-1<sup>4)</sup>のように示されている. この表では, 1m に対する傾斜量の値によって, 3 つのレベルが設定されている. 西置藁所の  $I$  は 1.5m 間の傾斜の測定器を作成して, 0.1mm までの読み取り値を 2/3 にして 1m に対する柱の傾斜量に換算した. 床の沈下(不陸)量はトータルステーション(TS)で測定した. TS は, 図-2 に示す柱番号 12 の東西壁面からそれぞれ 1m 程度離れた 2 箇所に設置して, 南北方向の床の水準測量を行った. 柱の傾斜は, 図-2 の矢印で表すように西(West)と中央(Center)の床は柱の東面, 東柱(East)は柱の西面で測定した.

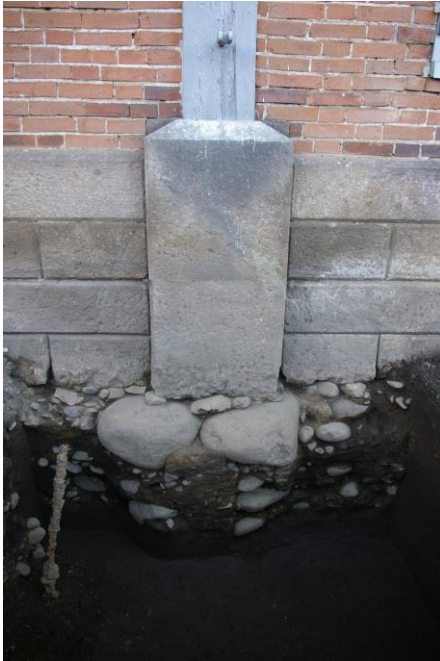
写真-2 礎石と基礎形式<sup>1)</sup>

1.1m), ローム層(同 50m)の間に洪積の粘土層(同 95cm)が堆積しているが, この粘土層の自然含水比, 液性限界, 塑性指数は, それぞれ 40%, 56%, 30%であり, 粗粒分を 14%含んでいる<sup>3)</sup>. 動的貫入試験による埋土とローム層の層厚は 0.6~1.8m であり, 10cm 毎の打撃回数は 2~10 の値である<sup>3)</sup>. P-1 で行われた埋土の平板載荷試験による長期許容応力度は, 根入れ深さを考慮しない安全側として, 75.4kN/m<sup>2</sup> の値が報告<sup>3)</sup>されているが, 図-2 に示す敷地の外のボーリング調査の結果から推定される土質断面図には建物北側の一部に洪積の粘性土の堆積が推定されている<sup>3)</sup>. また, この部分は石灰貯蔵所として使われていた. この建物の 1 階部分に床が張られたのは, 明治 29(1896)年である<sup>2)</sup>. 写真-2<sup>1)</sup>は, 柱の礎石と煉瓦壁下の基礎石の状態を示している. これらの基礎石は, 埋土やローム地盤との間に数 cm から 40cm 大の石が配置される簡単な基礎構造であるが, これは軽量の藁の重量と木造 2 階段の荷重(0.4tf/m<sup>2</sup> 程度)を反映していると推察される.
