## 画像解析による鋼製集水井の腐食同定

調査対象施設は、新潟県糸魚川市に立地するM集水井である。1976年に竣工し、現在では腐食が顕在化している鋼製集水井である。図-1に集水井内部の展開写真を示す。

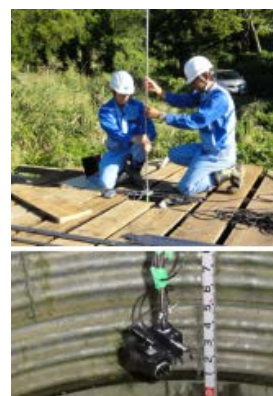
図-2 画像計測用カメラの挿入状況

集水井内部の可視画像の取得は、360度回転が可能な器具を制作し、集水井中央部より市販のビデオカメラを挿入して鉛直下方50cm間隔で行った(図-2)。可視画像により取得した腐食概況は、集水井内の目視調査により同時に確認した。
