## 吹付コンクリートによる補修を行ったトンネルに対する維持管理

東日本旅客鉄道(株) 正会員 ○大矢 新吾  
 東日本旅客鉄道(株) 正会員 岸 滋  
 東日本旅客鉄道(株) 佐久間 聖之

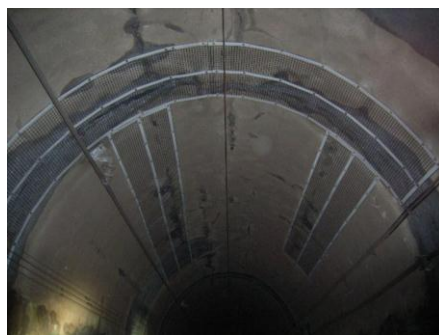
平成 20 年に発生した剥落は、アーチ部覆工コンクリートの打継ぎ目付近に施工された吹付コンクリートが落下したものであった。覆工コンクリートの打継ぎ目付近は、非常に弱点となりやすい箇所である。そこで、この剥落事故を受け、場所打ちコンクリート造トンネルで覆工コンクリートの打継ぎ目付近で吹付コンクリートを施工している箇所を中心に、落下防止としてネット工法を実施した。ネット工法は、トンネル内空断面の減少が最小限となり、フレームをアンカーボルトで固定するだけであり、養生期間も不要であるため施工性が高い工法である。又、ネットの網目を通じて変状の有無を確認することが可能である。なお、ネット施工においては、ネットやアンカーボルトの材質について経年劣化を考慮して施工を行っている。現在千葉支社管内では、トリカルネット（写真-2）などを主に採用している。この対策により、覆工と吹付コンクリートとの付着力を確保し、剥落防止を図っている。
