## 総武緩行・快速線線間における路盤陥没発生メカニズムの考察

東日本旅客鉄道(株) 正会員 ○大澤 英里  
 東日本旅客鉄道(株) 高橋 政善  
 東日本旅客鉄道(株) 正会員 松本 一人

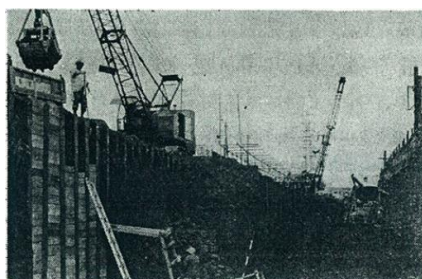
図 5. 船橋・津田沼間半地下部掘削

線増工事の参考として総武線線増工事誌<sup>1)</sup>で総武線船橋・津田沼間の工事記録の確認を行った。この区間は切土区間で両側が鉄筋コンクリート土留擁壁による半地下構造となっている。この半地下構造の線増工事では線間に図 5 に示すような親杭横矢板の仮土留を設け、地山を掘削して土留擁壁及び路盤を施工した記録が残っている。このことから、今回路盤陥没を連続的に発生した盛土嵩上げ区間においても同様に、親杭横矢板による仮土留が用いられていたものと推測できる。
