腐食した鋼鉄道リベット桁支点部の載荷試験および解析

首都大学東京

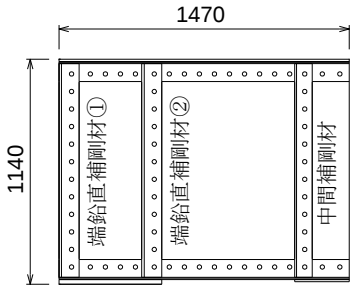
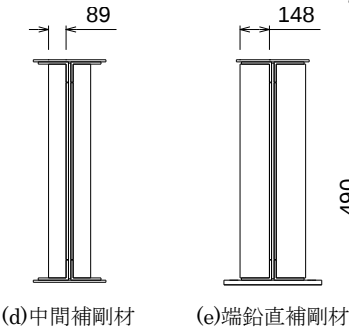
図-2 試験体寸法

- (1) ウェブ・端鉛直補剛材と下フランジとの角部にみられる腐食が、上フランジとのそれに比べて顕著である。図-2の端鉛直補剛材②は腐食により断面が欠損し、下フランジと不連続な状態であった。
- (2) 下フランジ下面において、ソールプレートと下フランジの境界部に孔食を含む激しい腐食がみられる。ソールプレートとカバープレートを除く領域において最大腐食量は 10.15mm(孔食は除く), 平均腐食量は 1.22mm である。
- (3) 上フランジは枕木が設置されていたため、上面が全体的に腐食している。最大腐食量は 9.05mm, 平均腐食量は 2.79mm である。
- (4) 端鉛直補剛材①についても下フランジ近傍の腐食が激しい。また、リベット接合による組立式の桁であるため、フランジ・補剛材間に隙間がみられる。(図-5)
- (5) ウェブに関して激しい腐食はみられないが、部材の初期たわみがみられる。
- (6) 全体として桁の内側の腐食が桁の外側の面よりも激しい。<sup>3)</sup>

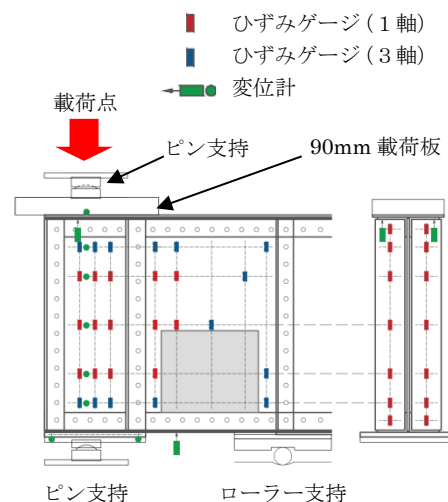
図-6 荷重条件

桁端部の柱としての圧縮耐荷力を評価するために境界条件は、図-6に示すように上下ピン支持とした。また、荷重パネルに対して一回り大きな荷重板を用いることで、荷重板を介して端鉛直補剛材①②に一樣な圧縮力を加えるため、板厚 90mm の荷重板を使用し、その変形をも防いだ。荷重板の使用鋼材は SM520C である。
