水生生物の生息環境から見た河川環境の課題

—高梁川の現況を事例にした踏査結果—

ここでは、岡山県の1級河川である高梁川を事例として、踏査による検討から、河川環境の現状と課題を報告する。

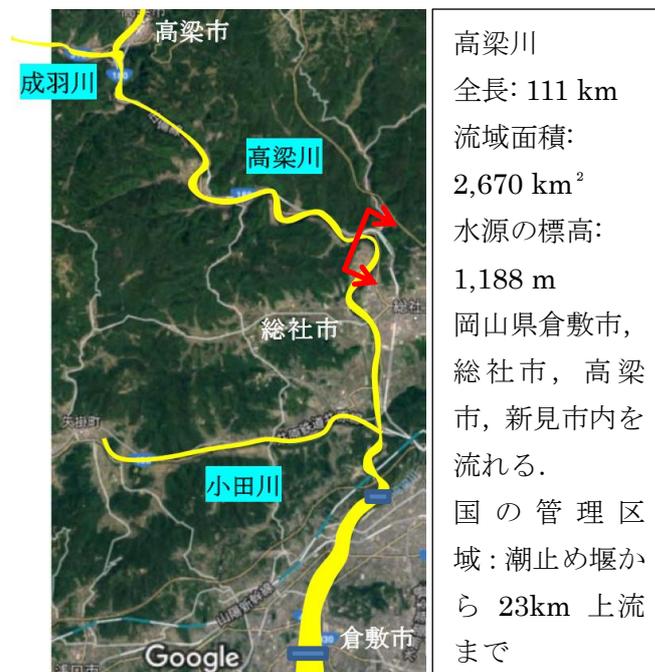
図1 高梁川における踏査範囲

高梁川下流部の潮止堰から高梁市内までの約35 km 区間において河川踏査を2016年10月12日, 11月23日24日に実施した(図1)。踏査方法として、車で移動し、200m~400m 間隔に河川の状態を確認し、写真および動画で記録した。
