# 樹脂注入併用型下面増厚工法による有明大橋床版補強工事報告

有明大橋は、昭和45年(1970年)に1級市道曾和インター信濃町線1号(旧国道116号:2008年に新潟市へ移管)に架設された単純鋼溶接非合成鉄桁橋(6連)である。供用開始後45年が経過し、その間、上部工は定期的な塗装、防護柵や伸縮装置および舗装・防水の補修および打換えが行われ、下部工はひび割れや沓座補修、落橋防止装置設置の耐震対策が施されている。平成23年度に実施された舗装打ち換え工事の際、床版上面コンクリートにひび割れ、剥離、鉄筋露出等のいわゆる土砂化が確認された。これらの損傷は、床版の耐荷力低下と共に舗装の損傷に繋がり円滑な車両通行の障害となることが容易に想定される。また、定期的な点検により、各部材の経年劣化に加えて床版ひび割れの進行が見られ、床版の耐荷力不足が懸念される状況であった。そこで、本橋の現況調査を行い、道路利用者の安全確保のために補修・補強計画を策定して予防的な修繕を含んでの長寿命化対策工事を平成26年度から2年継続で実施した。特に、床版は原形復旧とB活荷重対応について維持管理を考慮した床版補強を検討した結果、樹脂注入併用による床版の下面増厚工法を採用してその効果を応力頻度測定により確認した。

## 2. 橋梁および工事概要

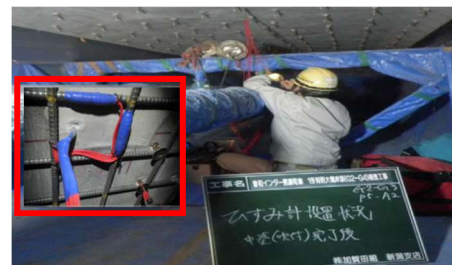
写真-3 応力頻度測定状況

床版補強の効果確認として、当初、輪荷重の明確な車両を用いての静的載荷試験を計画していたが、通行規制が困難なために応力頻度測定（主鉄筋、配力鉄筋および補強網鉄筋の発生頻度と実応力を対策前、網鉄筋取付け後および対策後の計測をそれぞれ7日間実施）を実施した。既設鉄筋の測定結果を図-4に示す。計測された実応力度は過去の類似計測結果から、計測値が各対策段階毎に明確な改善傾向が計測されると想定していたが結果は、想定された傾向は確認できるものの、対策段階毎の計測値に大きな差は見られなかった。この要因として、以下のことが考察される。①交通量は多いが、大型車の割合が少ないこと。②計測位置が交差点手前の右折レーンのために、慢性的な交通渋滞により車両通過時の衝撃や振動の影響が少ないこと。③計測期間中に積雪量が多い日があり、徐行運転による②の要因が影響したこと。しかしながら、既設鉄筋の計測値は対策後が最も小さく、補強網鉄筋の計測値は対策後が最も大きな値を示している。これは、既設鉄筋の応力が減少して補強網鉄筋の応力が増加する所謂、補強効果と考察される。今後、応力頻度測定を計画する場合は、上記要因を考慮して測定箇所を選択することが寛容である。
