腐食した鋼道路橋桁端部の圧縮載荷試験

首都大学東京 学生会員 ○石川 貫人 首都大学東京 学生会員 中田祐利花
 首都大学東京 正会員 村越 潤 日本ファブテック (株) フェロー会員 入部孝夫
 首都大学東京 フェロー会員 野上 邦栄 日本ファブテック (株) 正会員 細見直史
 首都大学東京 正会員 岸 祐介 日本ファブテック (株) 正会員 小峰翔一

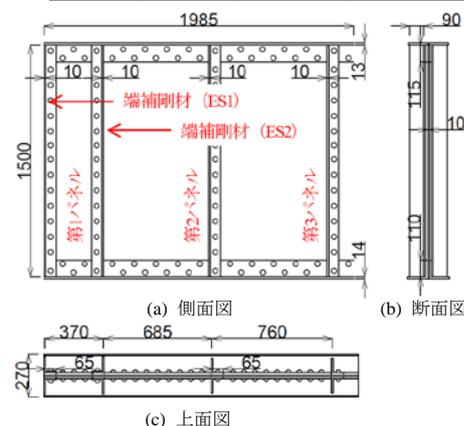
図-1 試験体の寸法形状

本研究では昭和3年(1928年)に竣工され、その後約80年間供用され撤去、架替えが行われた鋼2主桁(幅員4.56m, 設計荷重はT-18相当)を対象とした。本橋は9連からなる単純桁(9連×21.7m)であるが、撤去前の外観調査では桁端等に著しい腐食が確認されている。この鋼桁橋の桁端部から3パネルからなる試験体を切り出し、柱としての圧縮耐荷力を評価した。試験体の寸法形状を図-1に示す。この橋梁はリベット接合継手を適用しており、使用鋼材は、SS400材相当の材料であることを確認している(表-1)。
