## ステンレスパネルタンクの耐震上の問題点に関して

○中央大学 正会員 遠田 豊 中央大学 正会員 平野 廣和  
 中央大学 正会員 佐藤 尚次

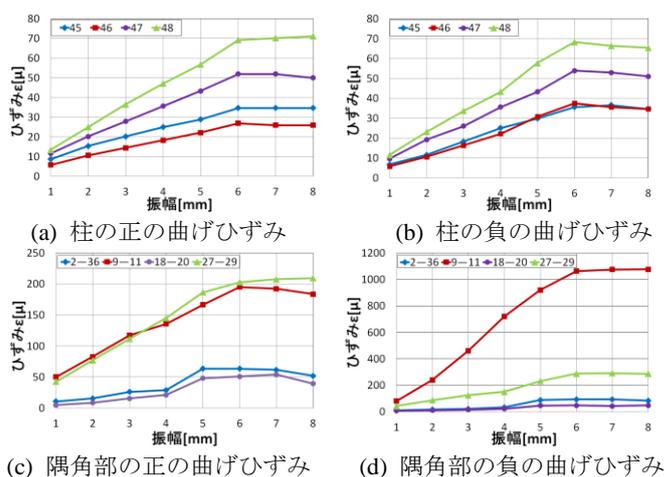
図-4 振幅と柱のひずみの関係

2.2 実験結果 図-4に柱と隅角部の振幅とひずみの関係を示す。また、写真-4に9-11部材、27-29部材、45部材、46部材の状況を示す。図-4から柱、隅角部の全ての部材で振幅の増加に伴い増加していることが確認できる。しかし、振幅6mmを超えたところからいずれの部材もひずみの増加がなくなり、ほぼ横ばいになってい

る。これは振幅が増加して内容液が SUS タンク天井に到達することで、内容液がひずみに与える影響が頭打ちしたと考えられる。特に隅角部 9-11 部材, 27-29 部材の正の曲げひずみと隅角部 9-11 部材の負の曲げひずみが顕著に増大している。これらの隅角部の部材は加振方向に配置されており、加振により内容液が隅角部に集中したことで、SUS タンク全体が膨張と収縮を繰り返し、大きな力が作用したと考えられる。写真-4 から 9-11 部材, 27-29 部材が伸びていることが分かり、実際に手で触ると容易に変形することが確認できた。なお、27-29 部材は写真-4(b)のように U 字の接合物が付加されていることで部材の剛性が高くなったため、負の曲げひずみが著しく増大しなかったと考えられる。また、写真-4(c), (d) から柱部材は全て北東方向に曲がっていることが確認できた。柱部材は L 型断面の部材を全て同様の向きで溶接しているため、全て同じ方向に変形したと考えられる。
