## 大田区の感潮河川に架かる橋梁の塩害実態調査に向けた取り組み

### ～ 次世代の橋梁長寿命化修繕計画を目指して ～

大田区 正会員 ○志村 航 正会員 後藤 幹尚  
東京工業大学 正会員 岩波 光保 正会員 千々和 伸浩

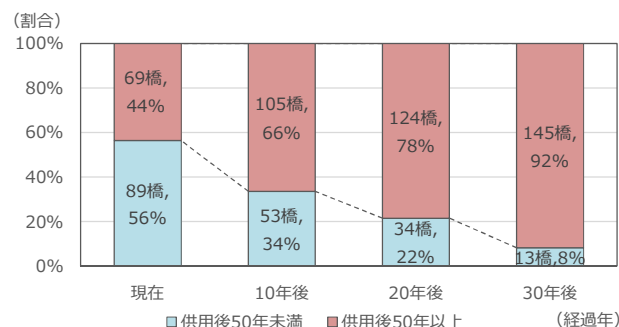
図1 供用後50年以上経過した橋梁の推移

大田区が管理する橋梁は、令和2年3月末時点で158橋（公園管理橋は除く）あり、図1に示す建設後50年を経過する橋梁は全体の約44%を占め、30年後には92%に達する。この158橋のうち約70%の112橋は、河川、運河、溝渠に架橋している。

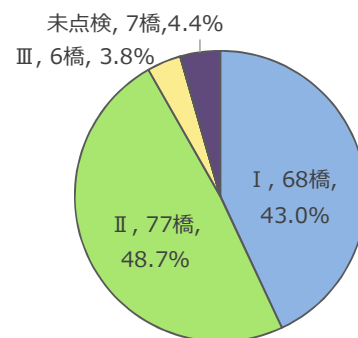
図2 健全性判定の内訳

区では、令和2年に橋梁長寿命化修繕計画の第二回目の改定を行い、定期点検結果を用いた健全性判定では、図2に示す早期措置段階である「Ⅲ」の橋梁が6橋となり、残りの橋梁の健全性は、健全である「Ⅰ」もしくは予防保全段階の「Ⅱ」となっている。
