## 大田区の感潮河川に架かる橋梁の塩害実態調査－非破壊試験の適用事例－

リック（株） 正会員 ○山上 雅人 正会員 岩野 聡史  
大田区 正会員 後藤 幹尚 正会員 志村 航  
東京工業大学 正会員 岩波 光保 正会員 千々和 伸浩

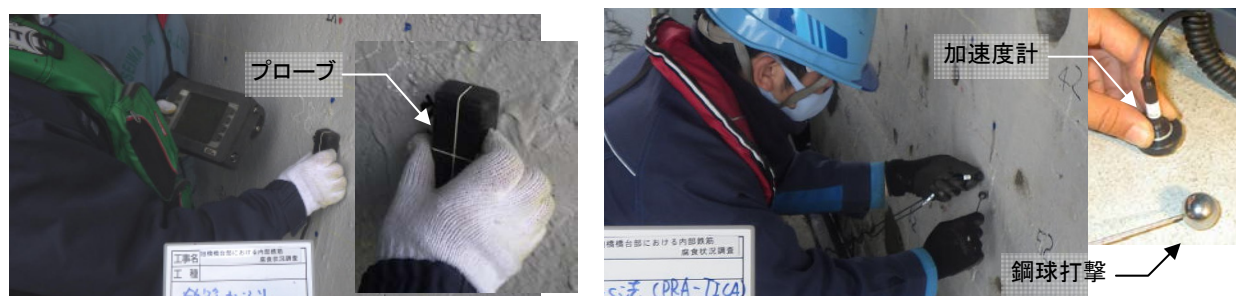
写真2 測定状況

非破壊試験の測定状況を写真2に示す。まず、配筋位置を電磁波レーダ法で、鉄筋のかぶり深さを電磁誘導法で測定した。次に、鉄筋の腐食状況を電磁パルス法で、かぶりコンクリートのはく離状況を衝撃弾性波法で測定した。本稿では、鉄筋のかぶり深さ（電磁誘導法）とかぶりコンクリートのはく離状況（衝撃弾性波法）について報告する。電磁誘導法は、コンクリート表面にプローブを手で押し付け、内部に向けて磁力線を放射し、鉄筋位置で発生する誘導電流を測定する方法である<sup>1)</sup>。この誘導電流の大きさは、プローブから鉄筋までの距離によって変化する性質があることから、測定した誘導電流からプローブから鉄筋までの距離となるかぶり深さを推定した。衝撃弾性波法は、コンクリート表面を鋼球で打撃し、発生した振動を表面に設置した加速度計で測定する方法である。測定される振動の時間経過に伴う振幅の減衰の程度は、コンクリートの表面付近での空隙の有無で変化する性質がある<sup>2)</sup>。この性質を利用して、一定時間内の振幅値の絶対値を加算した値（振幅加算値）からかぶりコンクリートのはく離の有無を推定した。
