感潮河川直下における沈埋トンネルの変状と対策

東日本旅客鉄道株式会社      正会員    〇染谷   智紘  
正会員      小瀬   喜巳

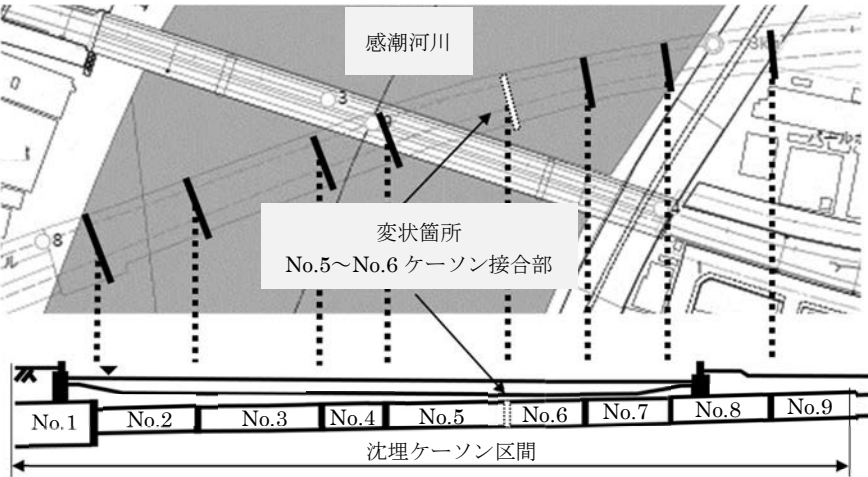
図-1 平面図ならびに縦断面図

変状箇所は感潮河川直下に位置する No.5～6 ケーソン接合部の中壁にあり、2020 年 6 月に浮きの変状が確認され、その後、たたき落しを実施したところ、かぶり深さ 50 mm の位置で、主筋に著しい鉄筋腐食が確認された。その一方で、接合部の側壁や近傍の一般部にお

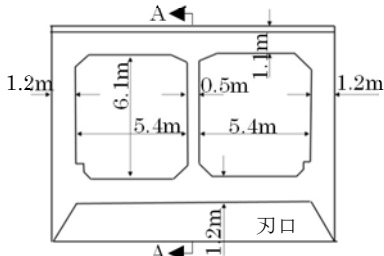
図-2 ケーソン標準断面図

鉄筋間隔については主筋、配力筋とも概ね設計通りに配置され、主筋のかぶり深さは 80～100 mm であった。また、施工基面から高さ 1m の位置で研り調査を行ったところ、かぶり深さが 100 mm の位置で主筋、配力筋等が接合されていることが確認された（図-4 参照）。
