## JES 推進工の下床エレメント施工時における軌道変位の原因検討

東日本旅客鉄道(株) 東京工事事務所 正会員 ○荒木 日菜子  
正会員 池本 宏文

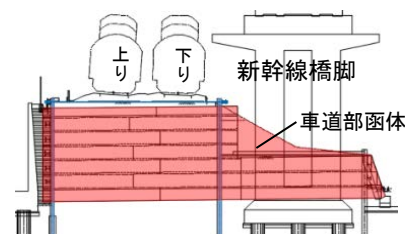
図-1 車道部函体断面図

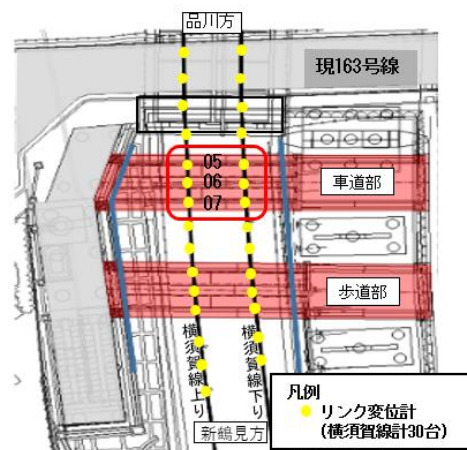
図-2 リンク式計測器位置図

本工事は、図-2 に示す JES 推進工の施工範囲にリンク式計測器を設置し、常時の軌道計測を実施した。図-3 は側壁エレメントの施工開始から函体閉合までの函体直上位置（測点 05～07）における高低変位の計測結果を示したものである。図中には側壁と下床エレメントを施工した期間、および軌道整備を行った時期を併記している。側壁、および隅角エレメントの推進においては、施工期間中に最大で 5mm 程度の高低変位が生じており、側壁エレメント施工後に軌道整備を実施している。その後、下床エレメントの推進を実施したが、施工期間中に最大で 6mm 程度の高低変位が生じた。下床エレメント閉合後は軌道に大きな変位は生じていない。

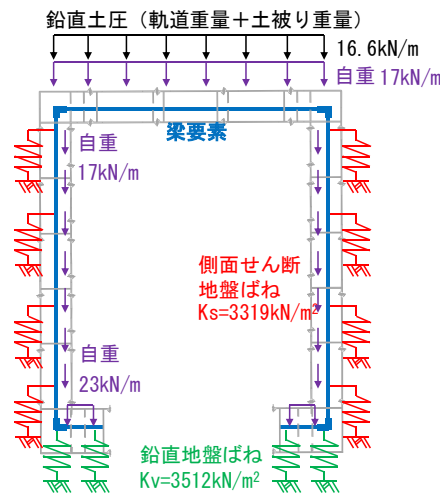
推定原因を検討するため、図-5 に示す門型形状を模擬した梁ばねモデルにより、下床エレメント施工時の沈下量を解析的に求めた。地盤反力は、門型形状の下端部に鉛直地盤ばね、および側壁部にせん断地盤ばねを考慮し、各々の数値は鉄道構造物等設計標準同解説 開削トンネル<sup>1)</sup>に基づき設定した。また、上床エレメント直下の地盤反力は、下床エレメント施工により函体内部の地盤に緩みが生じているとして無視した。また、荷重は軌道荷重、土被り荷重、および自重を考慮した。図-6 は解析結果を示したものであるが、沈下量は最大で 8.1mm 発生する結果となった。計測による高低変位は 10m 弦における計測であるので、解析結果と直接比較はできないが、本解析により変位の程度は再現できており、推定原因での沈下の可能性があったものと考えられる。

図-5 梁ばね解析モデル
